**Nedostatečné přesazení
spoje kanalizačního
potrubí**

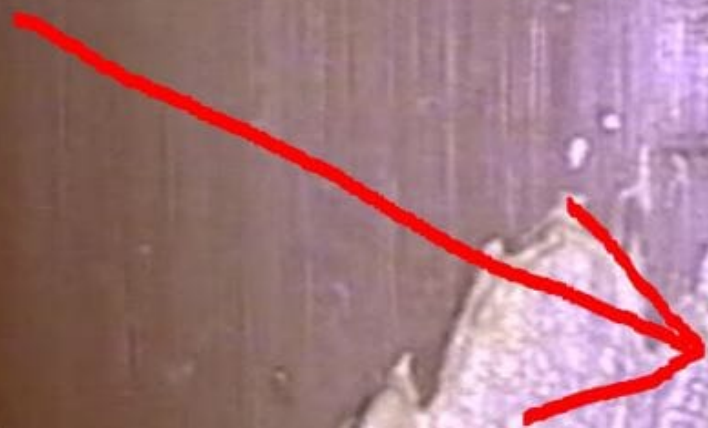
STOKA A, ŠA-18_ŠA-17 u č.p. 26 ŠA-17

Nedostatečný spoj "vyflastrovanej" Ergelitem

Nedostatečný přesah přes těsnící kroužek

Nedostatečný spoj "vyflastrován" Ergelitem

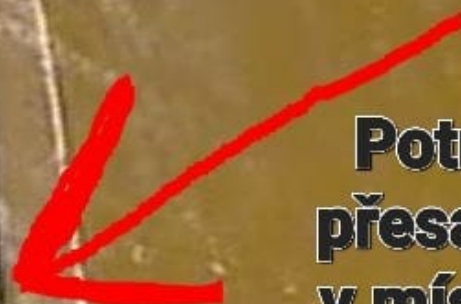
STOKA B1, ŠB-9_ŠB-8

Potrubí nemá dostatečný přesah přes těsnící kroužek v místě spoje, nemůže plnit svoji funkci.
