● Nedostatečně hutnění v určitých úsecích

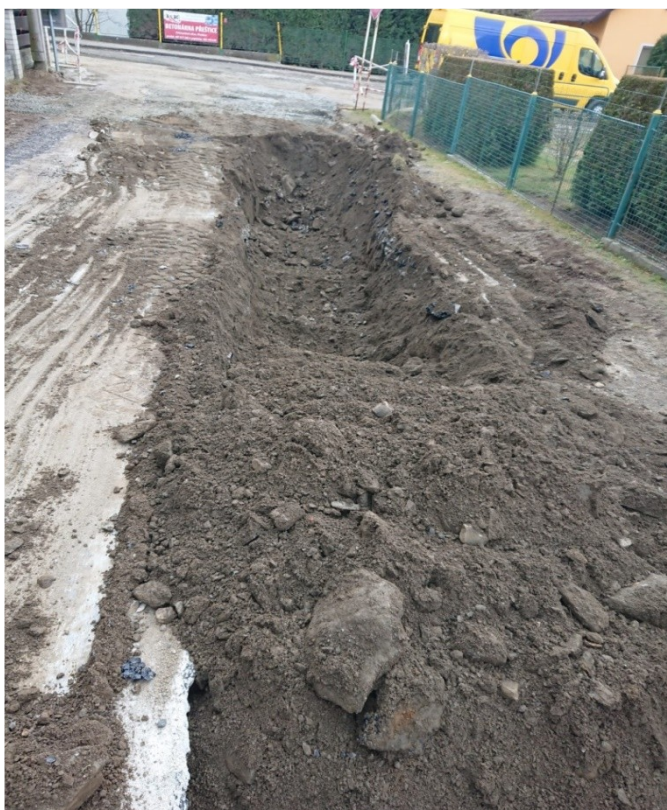
- Část stoky B 1 nebyla řádně hutněna a následně proto v této části nevyšla logicky hutnicí zkouška. Tuto nevyhovující zkoušku starosta obce Předslav nejprve na jednání zastupitelstva dne 24.2.2022 úplně zapřel, a po konfrontaci s přítomným občanem jí následně přiznal, ale pokusil se jí „přikrýt“ tím, že jí označil jen jako zkoušku kontrolní..!
- Do zásypu a podkladních vrstev obnovované vozovky byly použity části nosných vrstev stavbou dotčené komunikace, konkrétně asfaltové kry a zbytky silnice.

Obr. nebylo hutněno po vrstvách 25 cm dle projektové dokumentace
