## ● Přerušená dešťová kanalizace

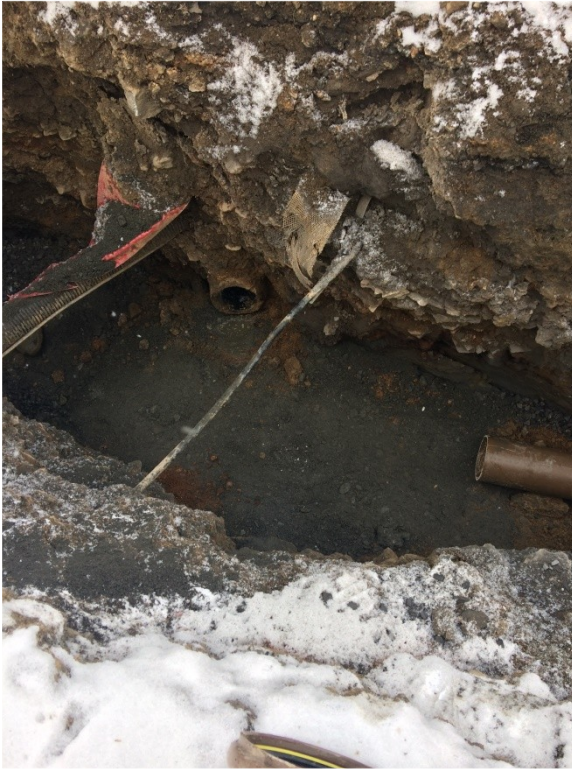
**Faktický stav:** Při hloubení nové sphaškové kanalizace byl v rozporu se zadáním použit bagr a všechna původní dešťová kanalizace byla nekompromisně přebagrována a tím zničena. Ruční dokopávkou se nikdo z „odborníků“ firmy JARISTAV s.r.o. nenamáhal.

**Obr.** přerušení kanalizace  
(přípojka kanalizace u č.p. 38)

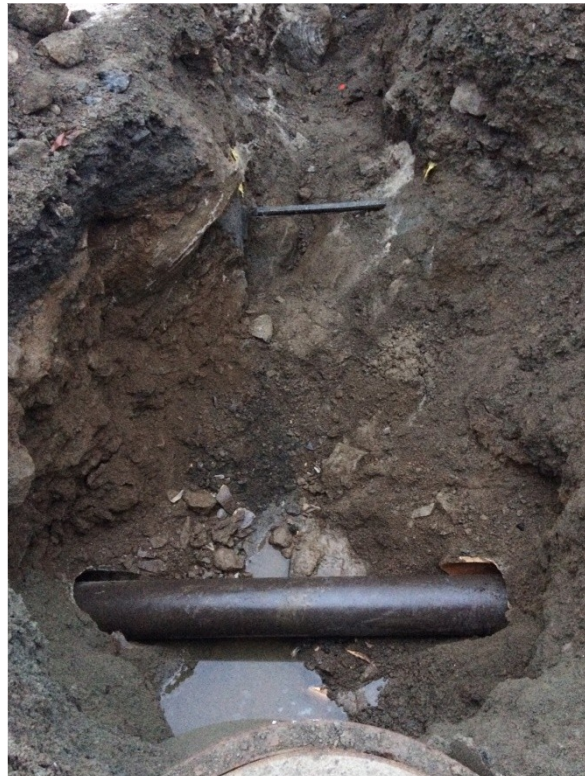
Při následném pokusu o opravu zničené dešťové kanalizace si pracovníci opět počínali naprosto diletantsky, porušili veškeré předepsané technologické postupy a naprosto „po cikánsku“ do přerušené dešťové kanalizace pouze (jako jakýsi netěsnící „stent“) strčili užší plastovou trubku, čímž nejen porušili těsnost, ale především podstatně zmenšili průměr potrubí, takže spolehlivě fungovat už nikdy nebude. V těchto místech se budou usazovat veškeré nečistoty a vznikat ucpávky, navíc bez možnosti monitoringu či strojového čištění.

**Obr.** způsob oprav poškozené dešťové  
kanalizace před domem č.p. 112  
vedle šachty ŠB 2 – 6

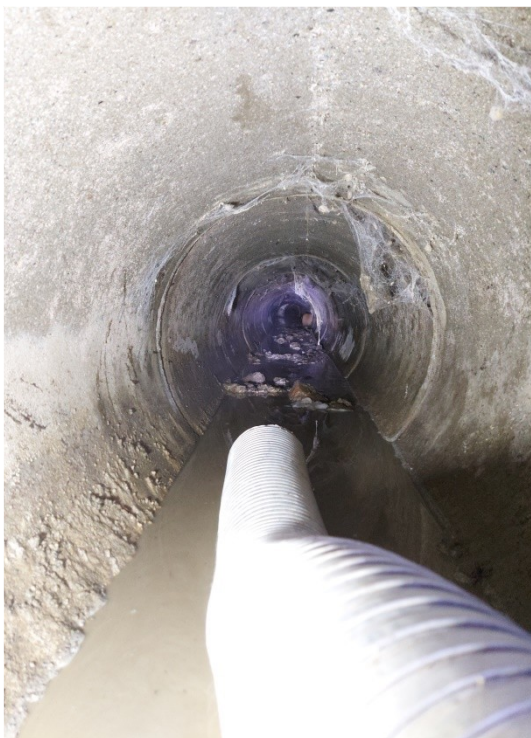
**Obr.** dešťová kanalizace vedoucí do místního  
potoka směrem od obce Otín

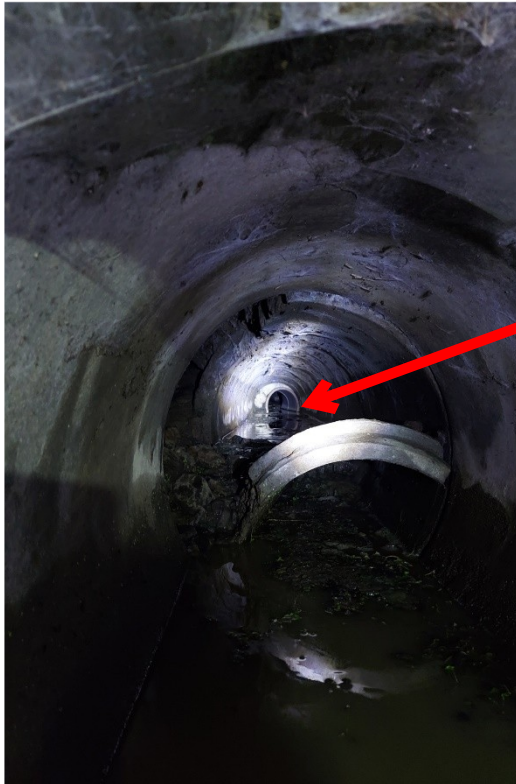
**Obr.** poškozená dešťová kanalizace, v zadní části patrné významné zmenšení průměru z důvodu křížení splaškové a dešťové kanalizace

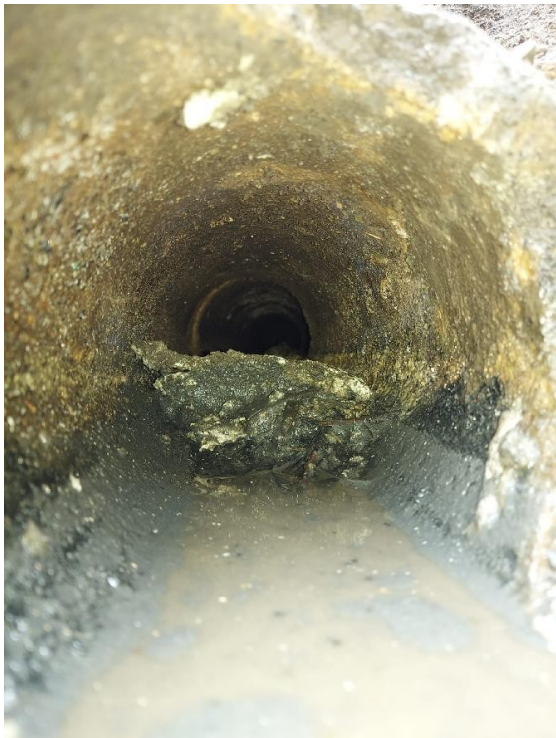
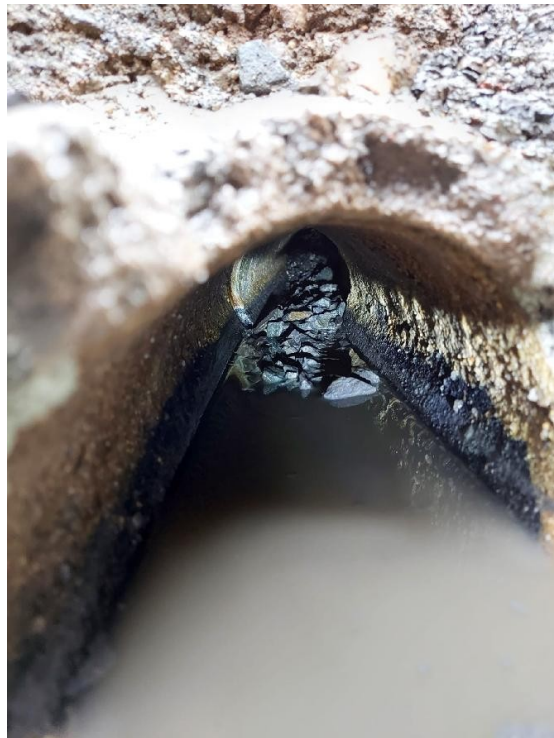
Už nyní opakovaně došlo k vytopení sklepů občanů v domech s těmito „luxusními“ přípojkami dešťové kanalizace z důvodu jejich ucpání. Došlo tím ke škodám na majetku, ale dokonce i ke kontaminaci studně s pitnou vodou, tedy k přímému ohrožení zdraví lidí. K této havárii byli voláni jak hasiči, tak policie, takže jsou o tom záznamy. A podobně je to u všech dalších přípojek rodinných domů v Předslavi.

**Obr.** další fotodokumentace ucpané dešťové části vodovodu
