● **Šachty stoky A – nedodržení technologického postupu**

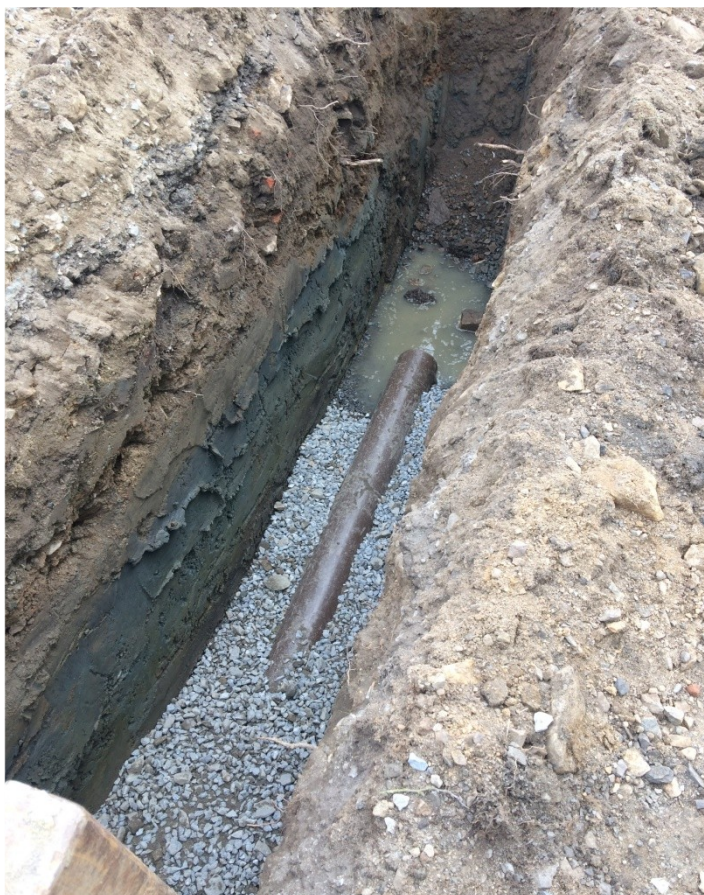
Na foto je zachycen úsek mezi šachtou ŠA3-2 a šachtou ŠA3-3.

Faktický stav: Potrubí bylo ve skutečnosti uloženo do lože, které bylo zaplaveno vodou. Vůbec pak nebylo položeno drenážní potrubí ani geotextilie.

Na fotografiích je zachyceno potrubí, které vede souběžně s potokem, a dá se tak jenom čekat, že až na úroveň potrubí vystoupí i hladina podzemní vody. Destrukce potrubí a následující havárie je tak v průběhu času téměř jistá.

Obr. Potrubí, které nebylo ukládáno v souladu s projektovou dokumentací. Bylo ukládáno bez drenáže a navíc do mokrého podloží – dokonce přímo do vody.

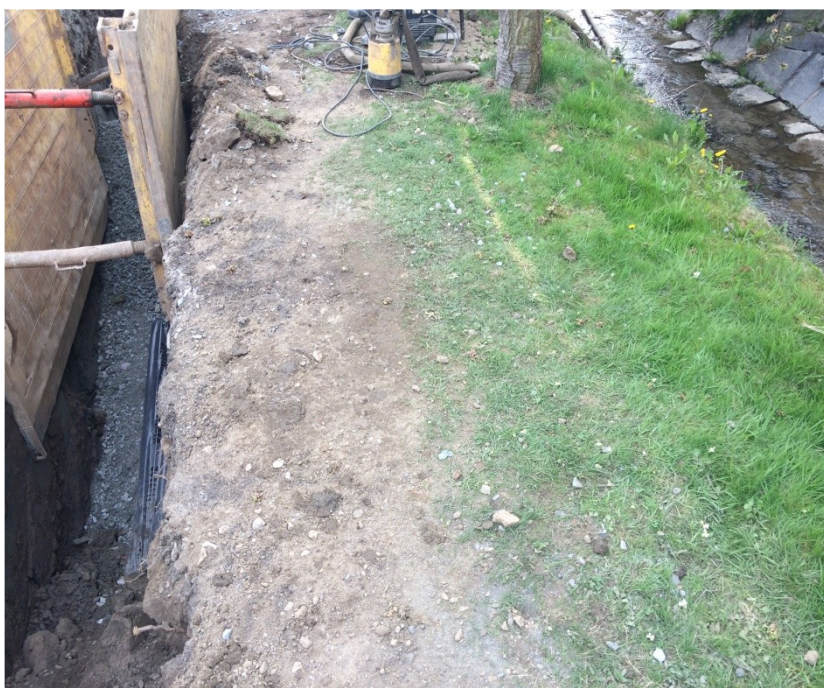
Obr. potrubí evidentně uložené pod hranicí spodní vody mezi šachtou ŠA3-2 a ŠA3-3

(viz potok v pravé části foto)

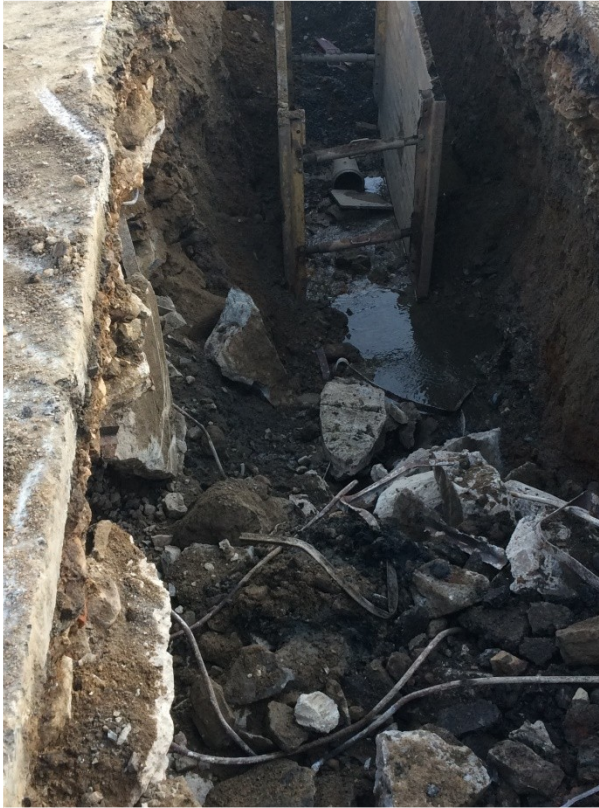
Obr. potrubí mezi šachtou ŠA-11 A ŠA-12

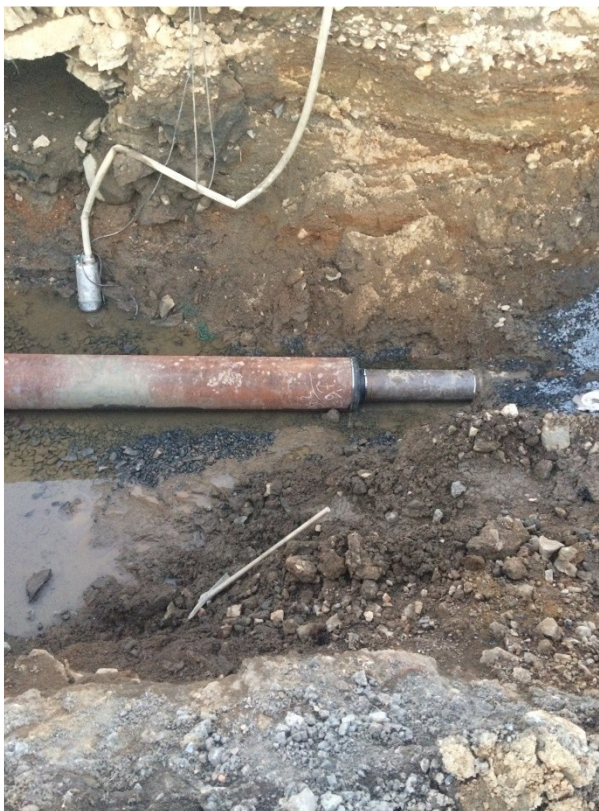
Obr. potrubí mezi šachtou ŠA-11 A ŠA-12, uloženo bez geotextilie a bez drenáže
