**Monitoring kanalizace**

## IMOS Brno a.s., Obec Předslav

**Úsek STOKA A3, ŠA3-9\_ŠA3-8**

**Inspekce 22.09.2022**

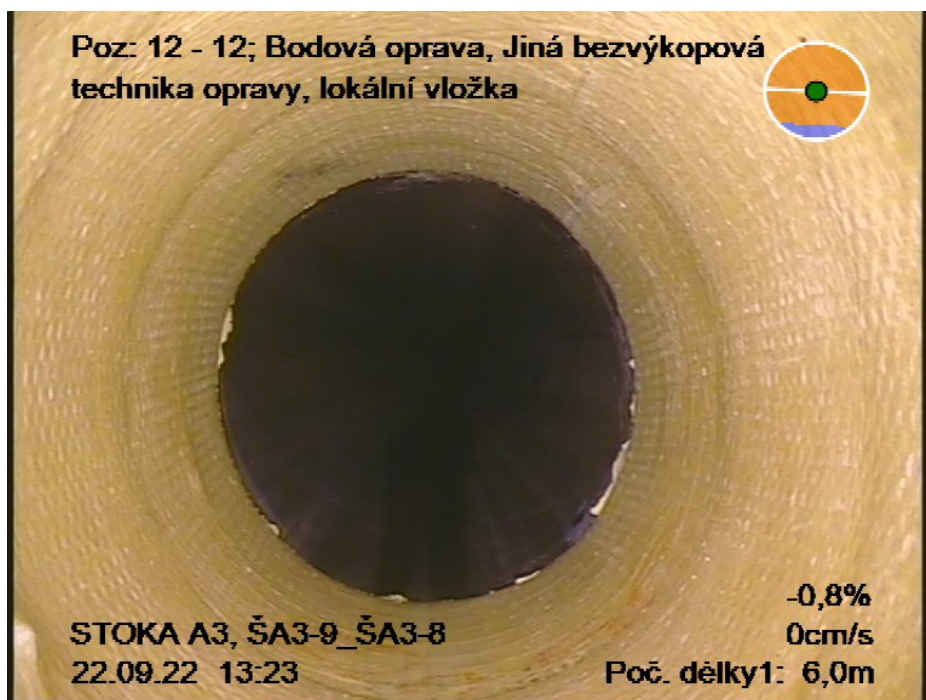
**Fotografie** 009**Video** 00:00:59**Vzdál. ve směru tok** 6,00 m**Stav** BCB.Z**Pozice** 12 - 12**Datový nosič**

| Fotografie | Video | Vzdál./m | Stav | Stav | Popis |
|---|---|---|---|---|---|
| 009 | 00:00:59 | 6,00 | BCB.Z | | Poz: 12 - 12; Bodová oprava, Jiná bezvýkopová technika opravy, lokální vložka |

Poz: 12 - 12; Bodová oprava, Jiná bezvýkopová technika opravy, lokální vložka

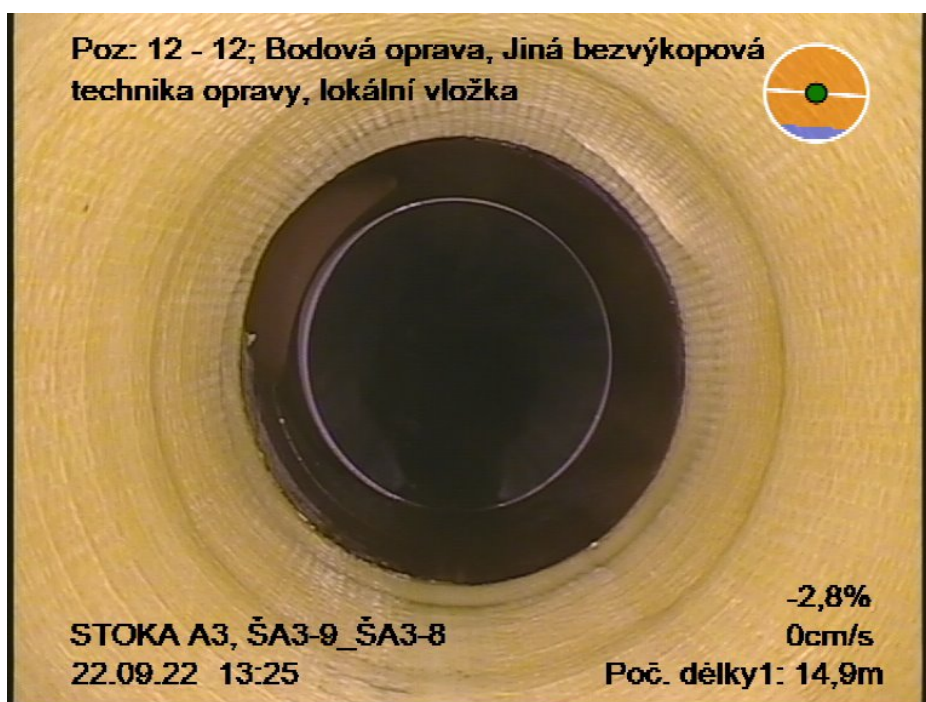
**Fotografie** 010**Video** 00:02:15**Vzdál. ve směru tok** 14,90 m**Stav** BCB.Z**Pozice** 12 - 12**Datový nosič**

| Fotografie | Video | Vzdál./m | Stav | Stav | Popis |
|---|---|---|---|---|---|
| 010 | 00:02:15 | 14,90 | BCB.Z | | Poz: 12 - 12; Bodová oprava, Jiná bezvýkopová technika opravy, lokální vložka |

Poz: 12 - 12; Bodová oprava, Jiná bezvýkopová technika opravy, lokální vložka

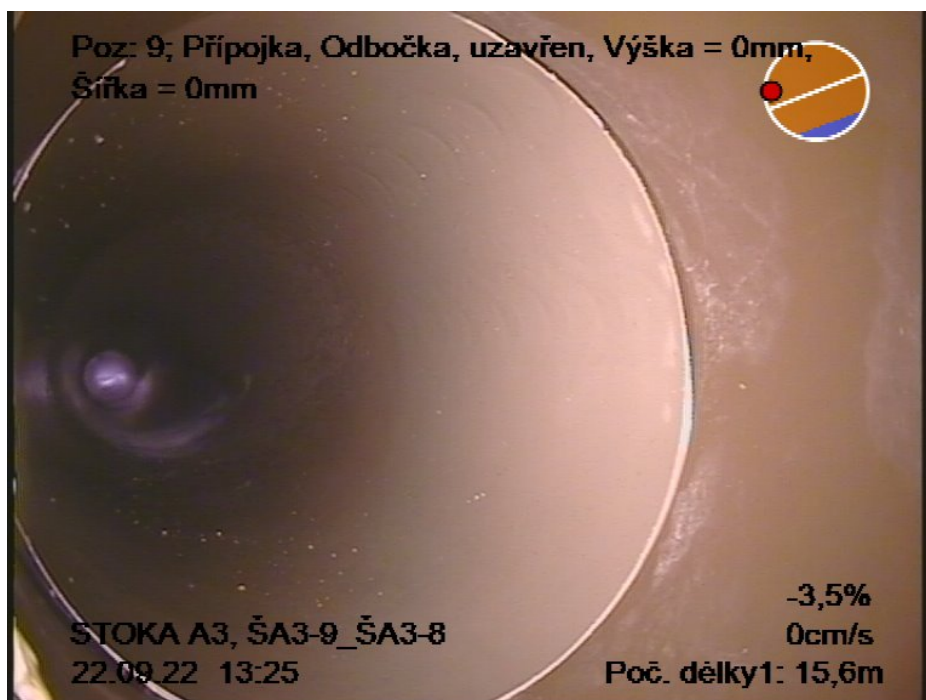
| Fotografie | Video | Vzdál./m | Stav | Stav | Popis |
|---|---|---|---|---|---|
| 011 | 00:02:45 | 15,60 | BCA.A.B | | Poz: 9; Přípojka, Odbočka, uzavřen, Výška = 0mm, Šířka = 0mm |

**Úsek** STOKA A3, ŠA3-9\_ŠA3-8**horní šachta** ŠA3-9**dolní šachta** ŠA3-8**Místní část/ulice** Obec Předslav**Datum insp** 22.09.2022**Rozměr** 250 / 250**Druh kanaliz** Systém odpadní vody, odtok volné hladiny v uzavřeném profiluPoz: 9; Přípojka, Odbočka, uzavřen,  
Výška = 0mm, Šířka = 0mm**Fotografie** 011**Video** 00:02:45**Vzdál. ve směru tok** 15,60 m**Stav** BCA.A.B**Pozice** 9**Datový nosič**

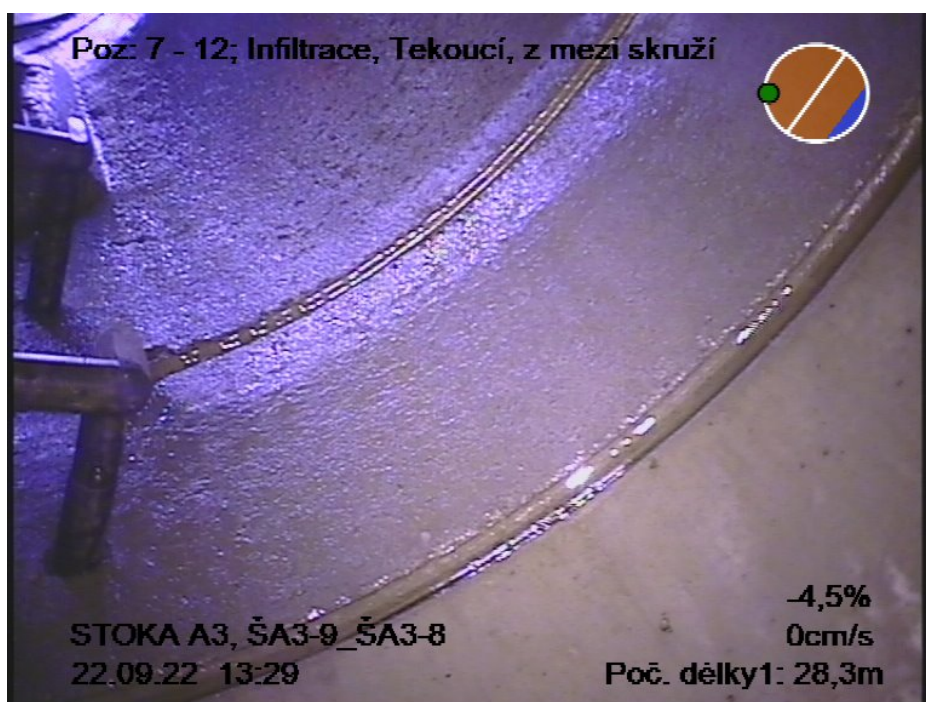
| Fotografie | Video | Vzdál./m | Stav | Stav | Popis |
|---|---|---|---|---|---|
| 012 | 00:05:02 | 28,30 | BBF.C | | Poz: 7 - 12; Infiltrace, Tekoucí, z mezi skruží |

Poz: 7 - 12; Infiltrace, Tekoucí, z  
mezi skruží**Fotografie** 012**Video** 00:05:02**Vzdál. ve směru tok** 28,30 m**Stav** BBF.C**Pozice** 7 - 12**Datový nosič**
