STOKA A, ŠA-18\_ŠA-17

STOKA A2, ŠA2-1\_ŠA-13

STOKA B1, ŠB-9\_ŠB-8

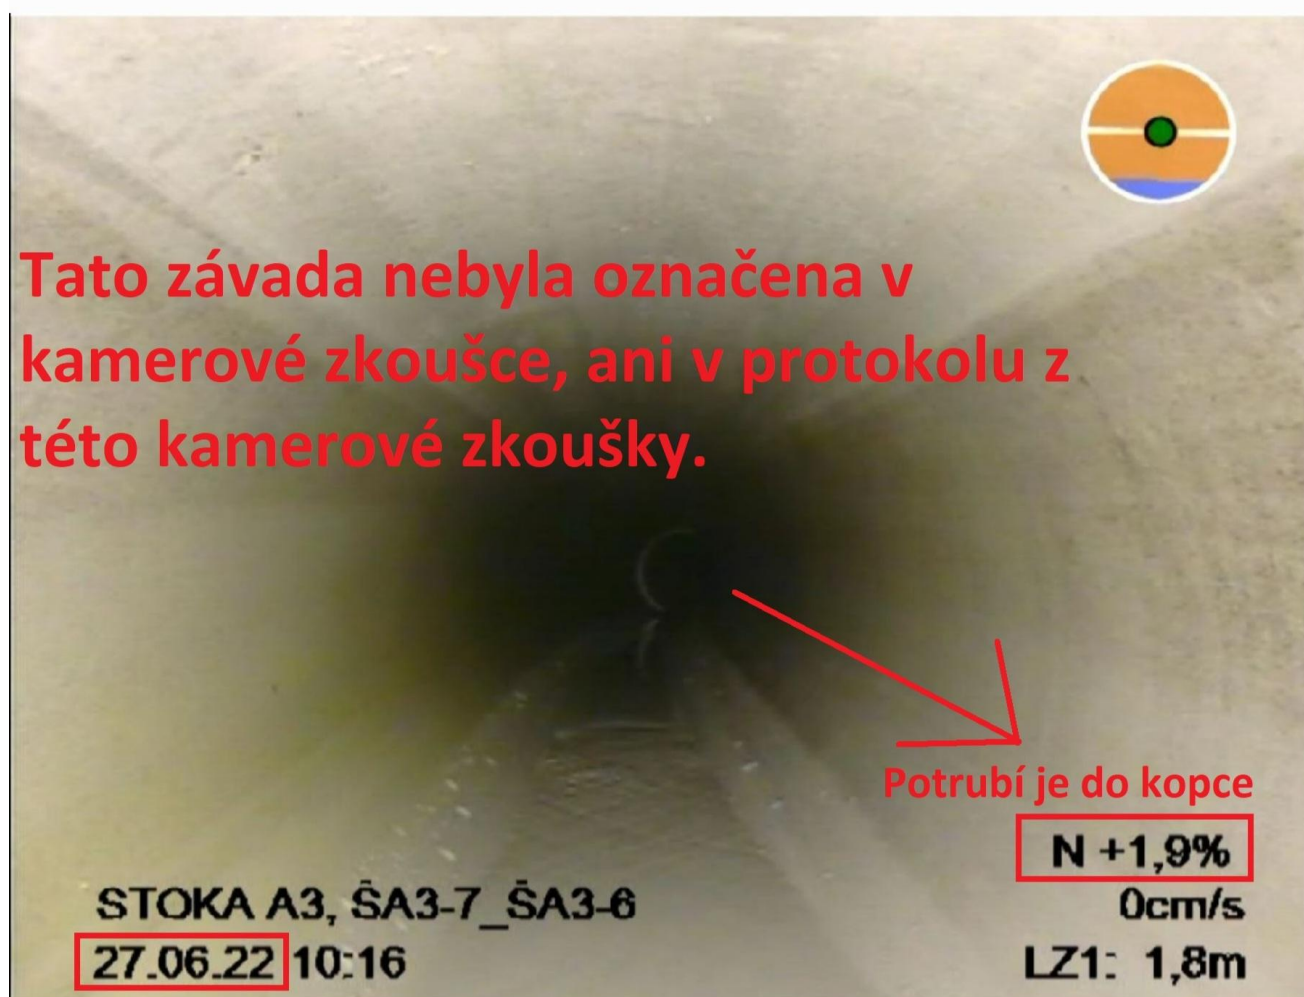
Tato závada nebyla označena v  
kamerové zkoušce, ani v protokolu z  
této kamerové zkoušky.
