LABORATOŘ ČESKÉ BUDĚJOVICE
Pekárenská 81, 372 13 České Budějovice
Laboratoř s odbornou způsobilostí číslo: 116**Název zakázky :** Předslav - kanalizace – GT činnost**Číslo zakázky :** 2021 - 039**Označení předmětu zkoušky :** kontrola zhutnění

Druh polních zkoušek : statická zatěžovací zkouška deskou

Číslo polních zkoušek : ZD 1373 a ZD 1374

Zkoušky provedeny dne : 8.3.2021

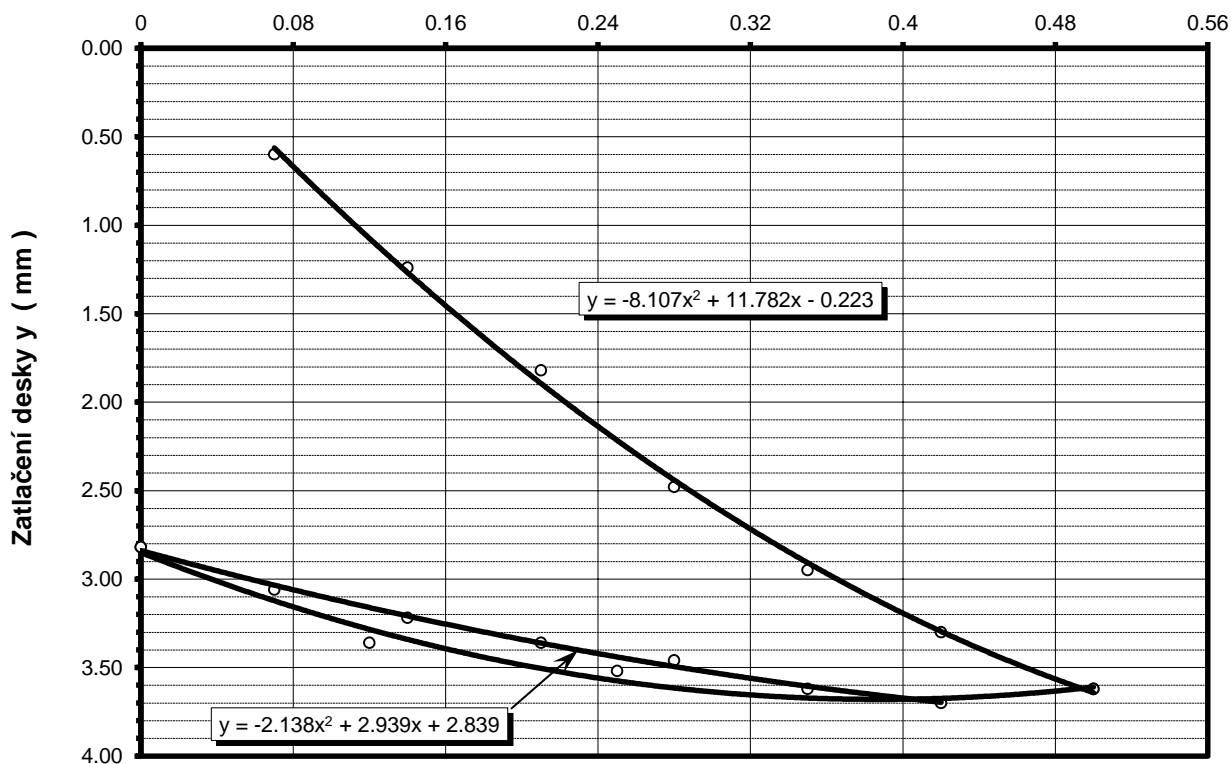
Číslo zkoušky : **ZD 1373**

Umístění : **10m od ŠA 7 na ŠA 8**

Kontaktní normálové napětí p (MPa)	1.zatěžovací větev							Odlehčení			2.zatěžovací větev					
	0.07	0.14	0.21	0.28	0.35	0.42	0.5	0.25	0.12	0	0.07	0.14	0.21	0.28	0.35	0.42
Zatlačení desky y (mm)	0.60	1.24	1.82	2.48	2.95	3.30	3.62	3.52	3.36	2.82	3.06	3.22	3.36	3.46	3.62	3.70
	p _{max} (MPa)		a ₁ (mm.MPa ⁻¹)		a ₂ (mm.MPa ⁻²)		E _{def} (MPa)		E _{def2} /E _{def1}							
1.zatěž.větev	0.500		11.782		-8.107		29.1		3.79							
2.zatěž.větev	0.420		2.939		-2.138		110.3

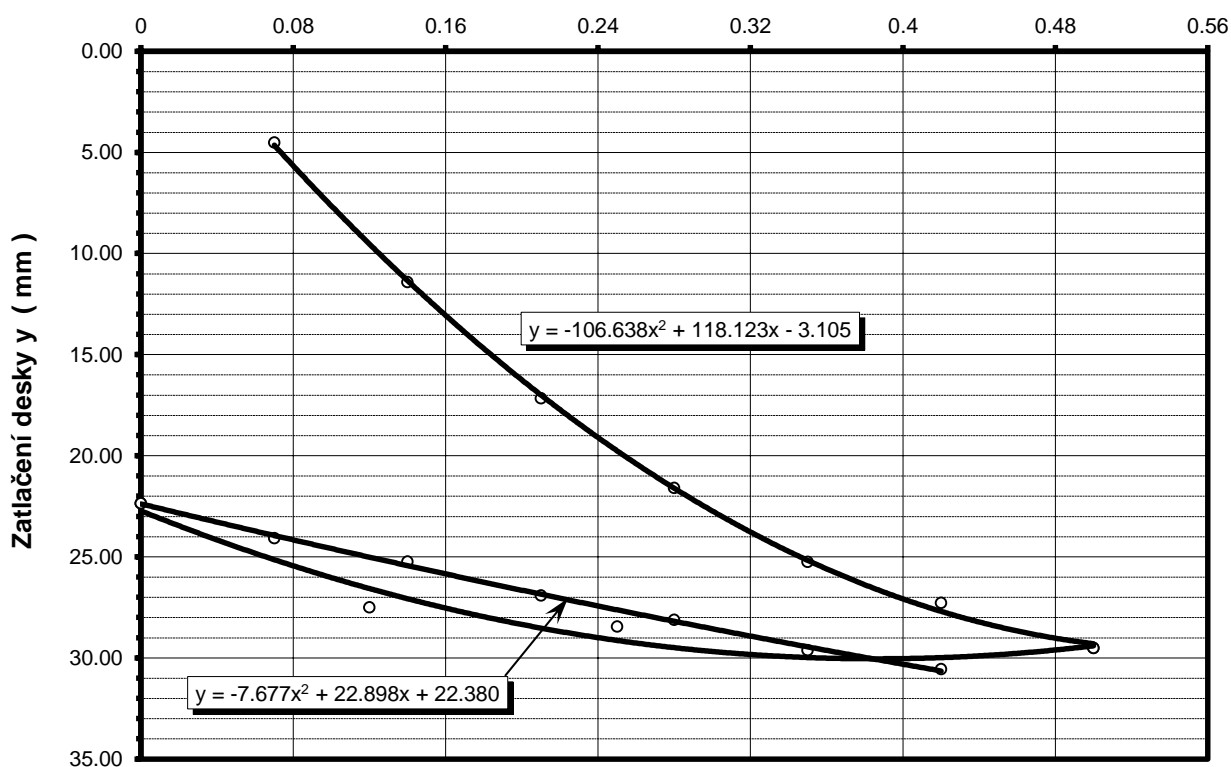
Číslo zkoušky : **ZD 1374**

Umístění : **5m od ŠA 11 na stoku A1**

1.zatěžovací větev							Odlehčení			2.zatěžovací větev					
Kontaktní normálové napětí p (MPa)	0.07	0.14	0.21	0.28	0.35	0.42	0.5	0.25	0.12	0	0.07	0.14	0.21	0.28	0.35	0.42
Zatlačení desky y (mm)	4.52	11.42	17.16	21.60	25.26	27.28	29.52	28.46	27.50	22.36	24.08	25.24	26.92	28.12	29.62	30.56
	p_{max} (MPa)	a_1 (mm.MPa ⁻¹)		a_2 (mm.MPa ⁻²)		E_{def} (MPa)	E_{def2}/E_{def1}									
1.zatěž.větev	0.500	118.123		-106.638		3.5	3.29									
2.zatěž.větev	0.420	22.898		-7.677		11.4
