## PŘEDSLAV

prohlídka televizním inspekčním systémem

ŠA1 ŠA0

21.02.2023

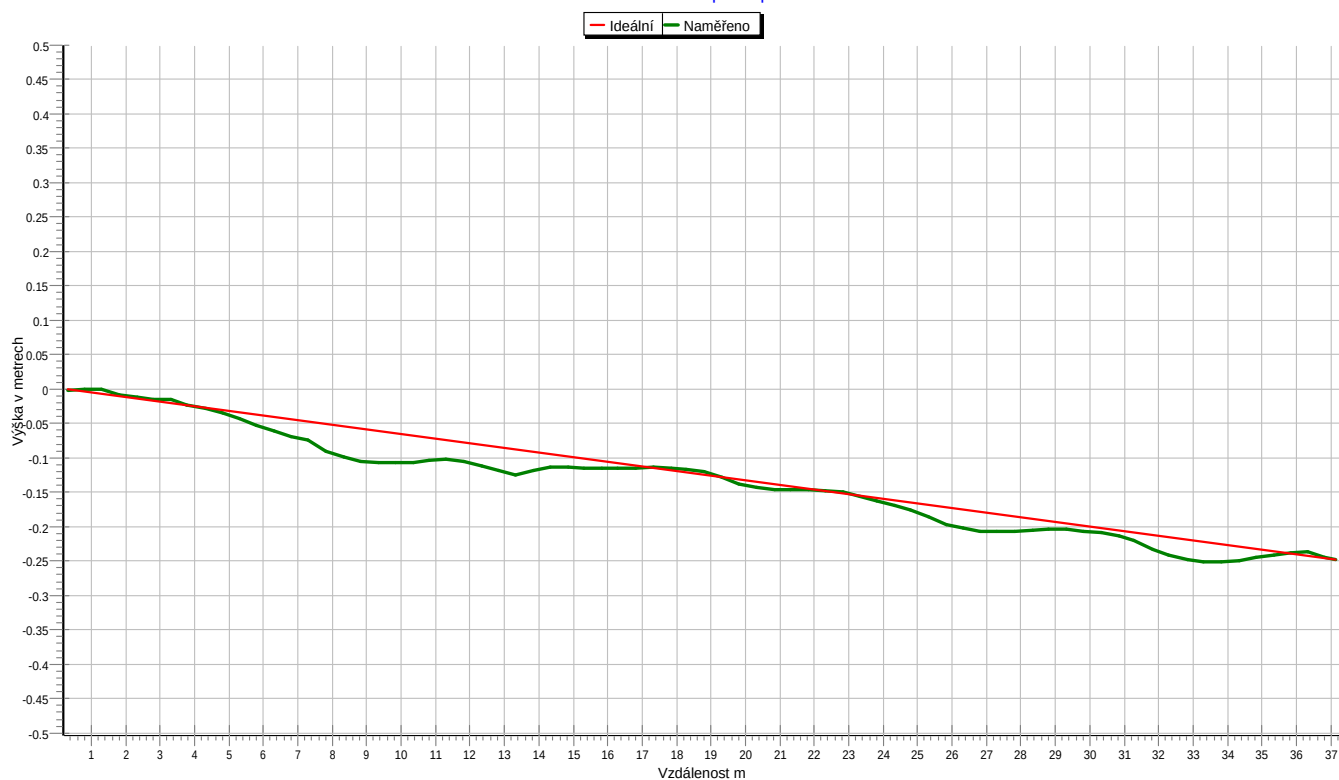
Grafické znázornění spádu potrubí

Od šachty: ŠA1 >> Do šachty: ŠA0 | Směr prohlídky: ve směru toku |  
město: PŘEDSLAV | ulice: PŘEDSLAV | č. úseku: ŠA1\_ŠA0 | datum prohlídky: 2023-02-21 |  
Celkové převýšení -24.82cm | Střední spád -0.67% |
