## PROTOKOL č.: D22-1212

### Statická zatěžovací zkouška dle ČSN 72 1006, příloha A

**Stavba:** Předslav - splašková kanalizace

**Objekt:** stoka B

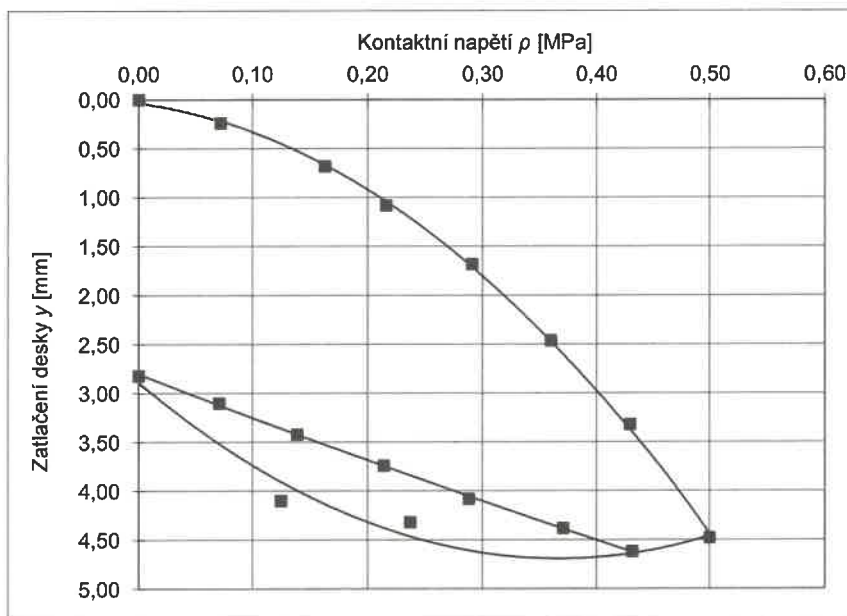
Výsledky zkoušky	$\rho_{\max}$ [MPa]	Modul přetvárnosti $E_{\text{def}}$ [MPa]		$E_{\text{def},2} / E_{\text{def},1}$
První zatěžovací cyklus	0,50	$E_{\text{def},1}$	25,9	2,06
Druhý zatěžovací cyklus	0,43	$E_{\text{def},2}$	53,3

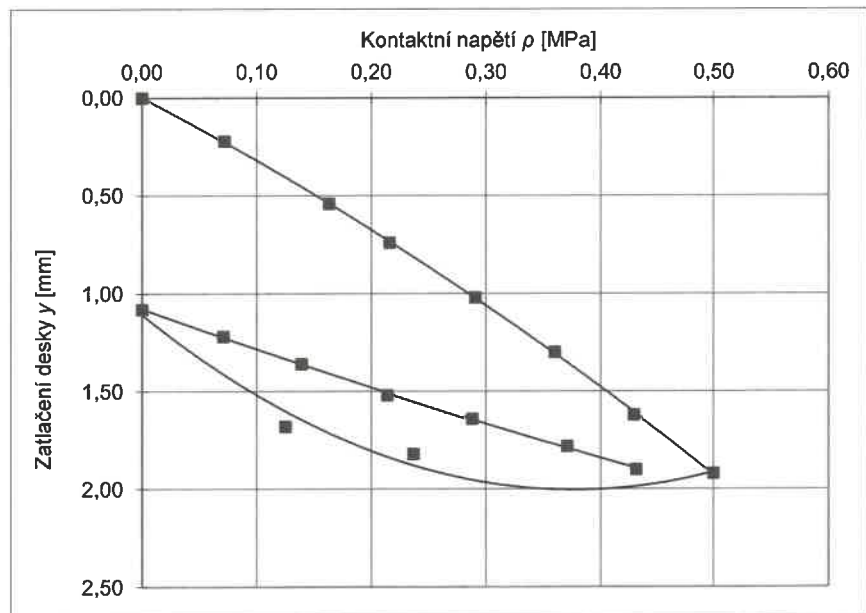
Výsledky zkoušky	$\rho_{max}$ [MPa]	Modul přetvárnosti $E_{def}$ [MPa]		$E_{def,2} / E_{def,1}$
		$E_{def,1}$		
První zatěžovací cyklus	0,50		58,1	2,05
Druhý zatěžovací cyklus	0,43	$E_{def,2}$	119,0

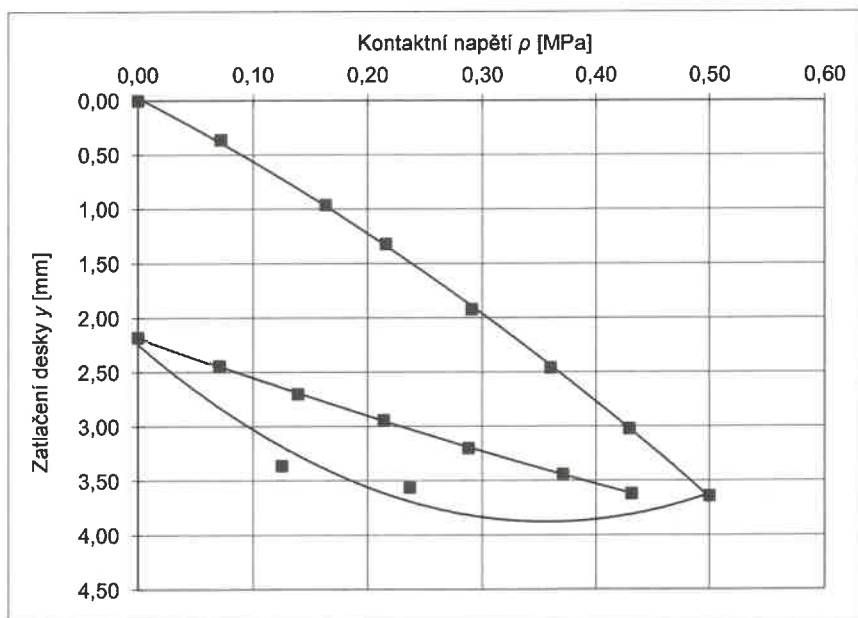
Výsledky zkoušky	$\rho_{\max}$ [MPa]	Modul přetvárnosti $E_{\text{def}}$ [MPa]		$E_{\text{def},2} / E_{\text{def},1}$
		$E_{\text{def},1}$		
První zatěžovací cyklus	0,50		30,1	2,24
Druhý zatěžovací cyklus	0,43	$E_{\text{def},2}$	67,3

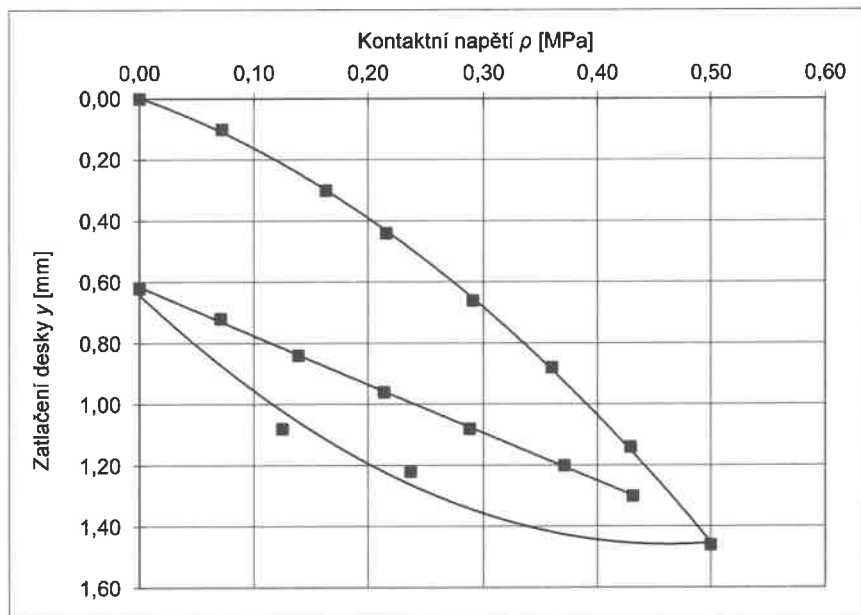
Výsledky zkoušky	$p_{max}$ [MPa]	Modul přetvárnosti $E_{def}$ [MPa]		$E_{def,2} / E_{def,1}$
		$E_{def,1}$		
První zatěžovací cyklus	0,50		76,9	1,85
Druhý zatěžovací cyklus	0,43	$E_{def,2}$	141,8

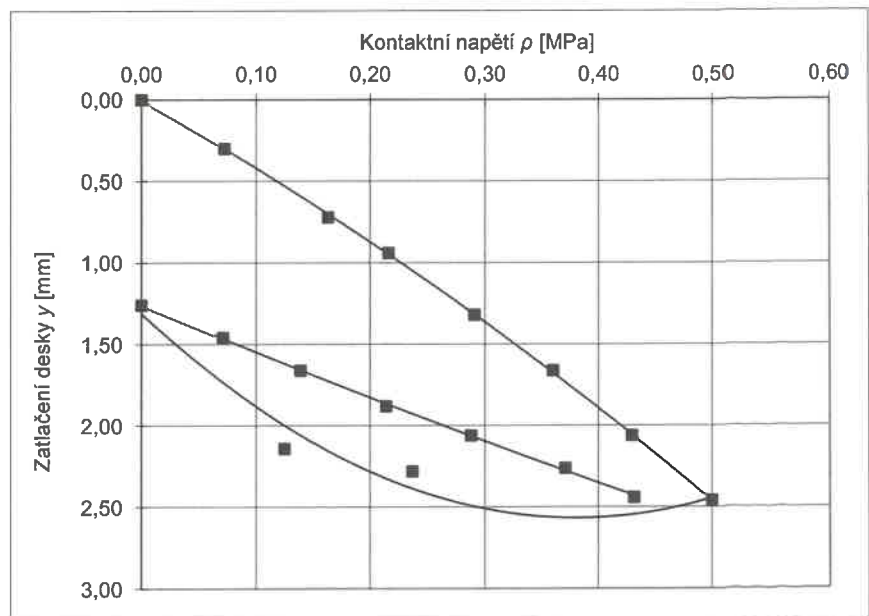
Výsledky zkoušky	$\rho_{\max}$ [MPa]	Modul přetvárnosti $E_{\text{def}}$ [MPa]		$E_{\text{def},2} / E_{\text{def},1}$
		$E_{\text{def},1}$	$E_{\text{def},2}$	
První zatěžovací cyklus	0,50	46,1		1,80
Druhý zatěžovací cyklus	0,43	82,9
