ODBORNÝ POSUDEK

Posouzení výstavby mostního objektu (propustku)
v obci Předslav v rámci stavby
„Předslav – odkanalizování a čištění odpadních vod“

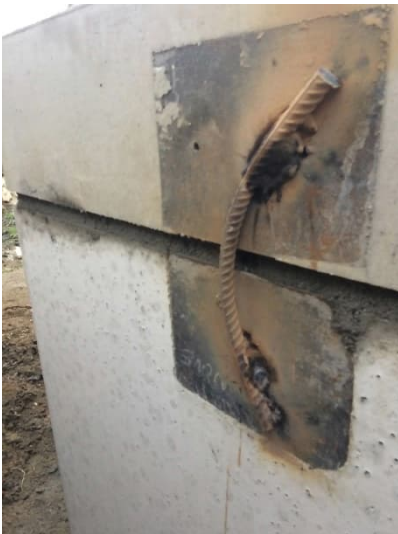
1) Nedostatečné zajištění proti vodorovným silám v hlavní nosné konstrukci

Nedostatečné spojení opěr a hlavní nosné konstrukce zobrazené na přiloženém obrázku může být zdrojem potenciálních poruch na nosné konstrukci i na vozovce.

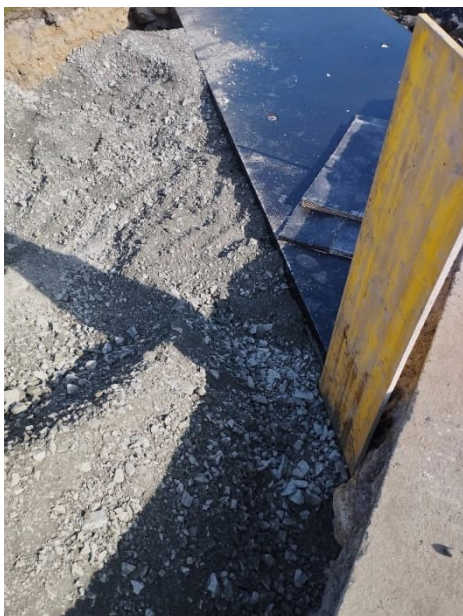
2) Provedení přechodových oblastí

Přechodová oblast mostního objektu se jeví jako nedostatečně zhutněná a provedená v rozporu s ČSN 73 6244. Pro tento typ konstrukcí je vhodnější provést přechodové oblasti z mezerovitého betonu.

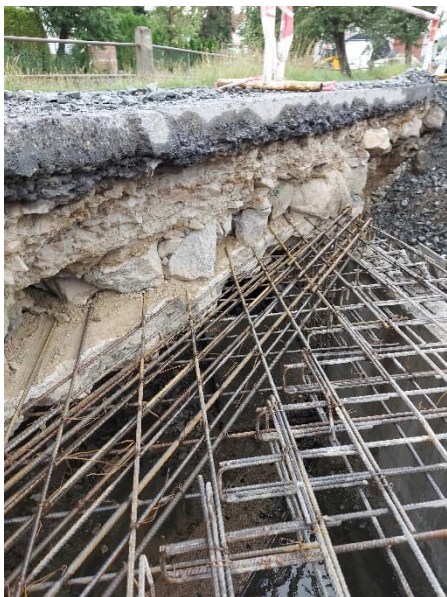
3) Nedostatečné spojení s původní konstrukcí

Prosté přiložení výztuže k původní konstrukci a následné zabetonování nemůže zajistit dostatečné spolupůsobení. Vzniklá spára může být potenciálním zdrojem poruch.

Vhodnější je například využití chemických kotev.

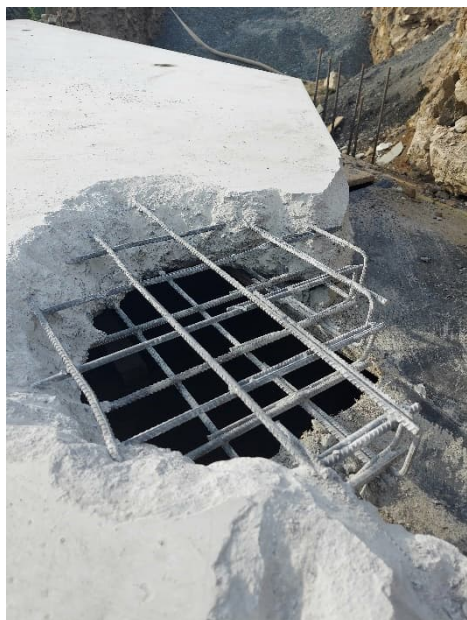
4) Otvor v hlavní nosné konstrukci

V hlavní nosné konstrukci je vytvořen otvor. Dodatečně probetonovaný otvor může být potenciálním zdrojem poruch.
