**Grafický protokol:**zákazník: **VHS**město: **PŘEDSLAV**operátor: **Jan Kačer-4M2 9415**

druh kanalizace: **splašková**materiál potrubí: **PVC**rozměr potrubí: **DN300**Od šachty: **ŠA-0**ulice: **STOKA A**

datum prohlídky: **14.10.2022**č. úseku: **ŠA-0\_ČOV**druh prohlídky: **Revize kanalizace**Směr prohlídky: **ve směru toku**tvar profilu: **kruhový**

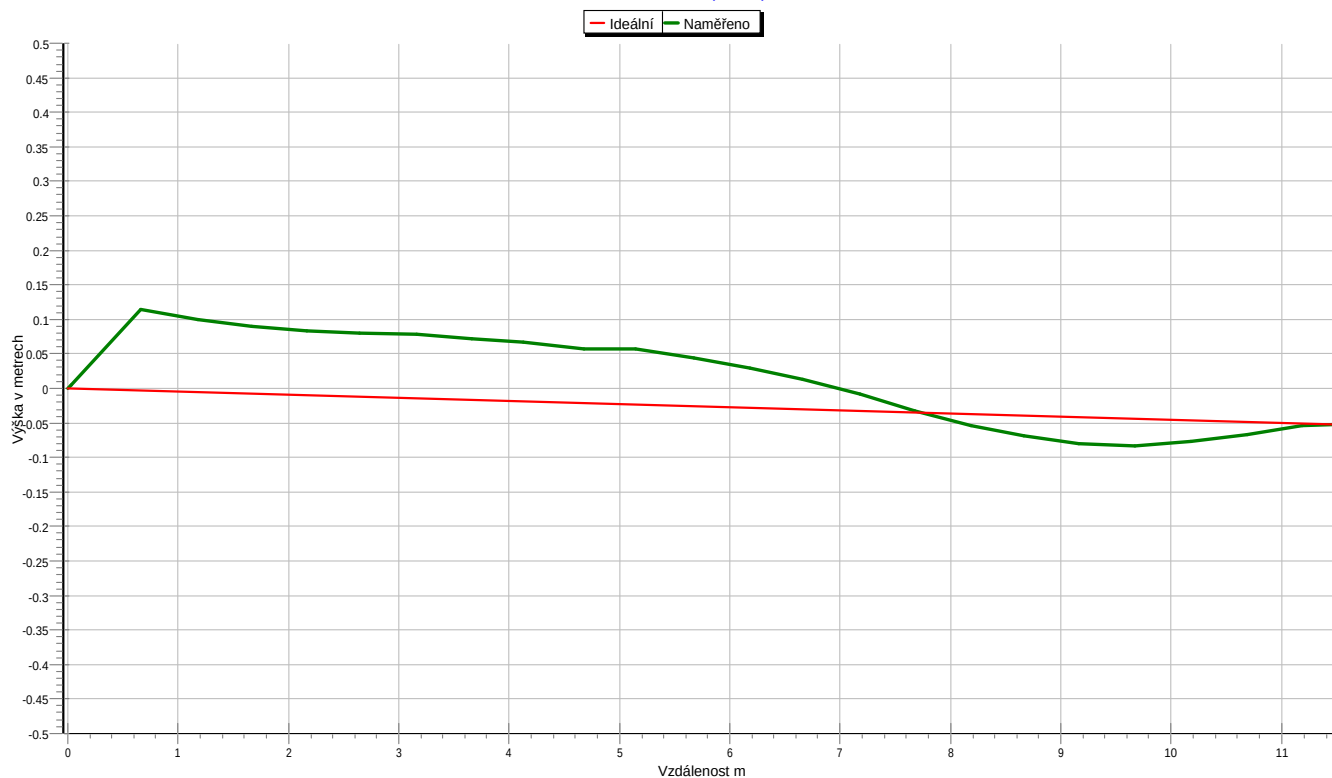
Grafické znázornění spádu potrubí

Od šachty: ŠA-0 >> Do šachty: ČOV | Směr prohlídky: ve směru toku |  
 město: PŘEDSLAV | ulice: STOKA A | č. úseku: ŠA-0\_ČOV | datum prohlídky: 14.10.2022 |  
 Celkové převýšení -5.22cm | Střední spád -0.45% |

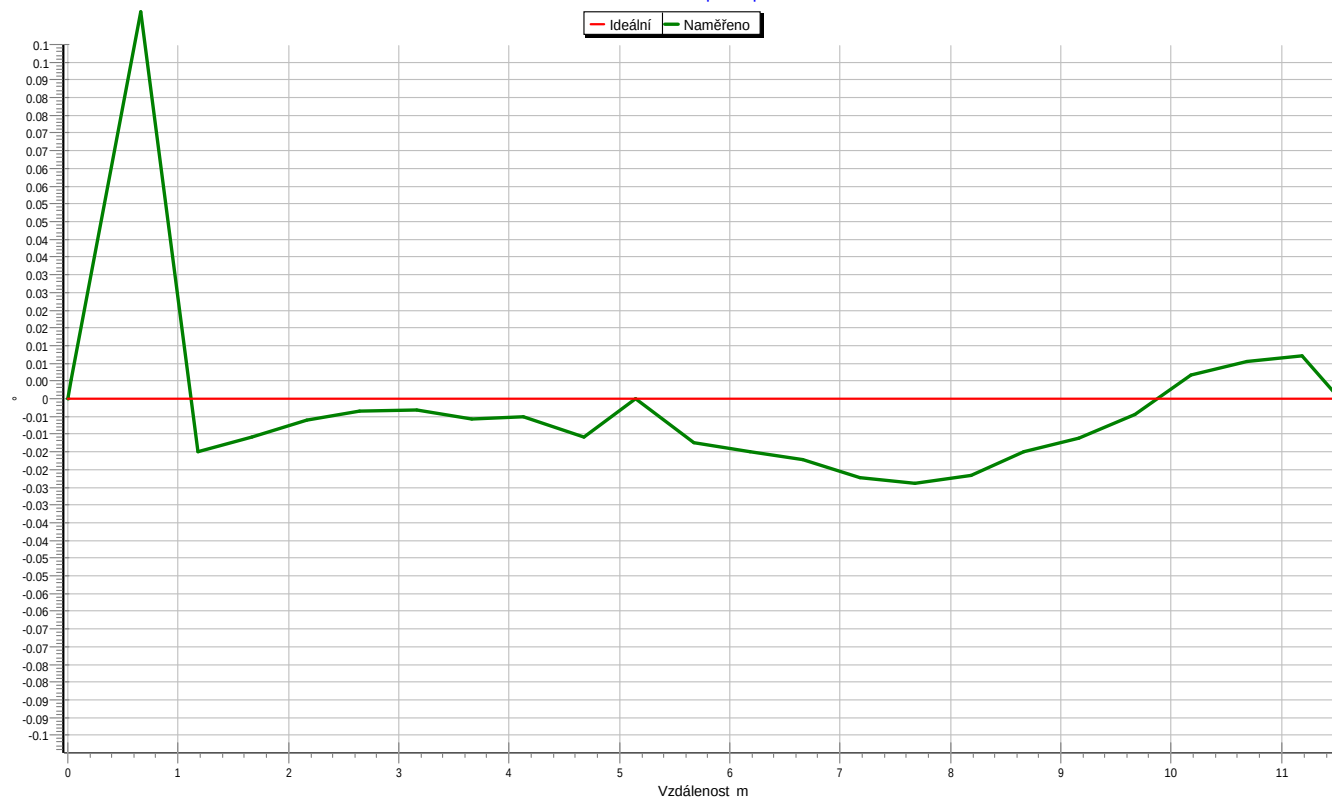
Grafické znázornění spádu potrubí

| Od šachty: ŠA-0 >> Do šachty: ČOV | Směr prohlídky: ve směru toku |
| město: PŘEDSLAV | ulice: STOKA A | č. úseku: ŠA-0\_ČOV | datum prohlídky: 14.10.2022 |
