Od šachty: ŠA-0 >> Do šachty: ČOV | Směr prohlídky: ve směru toku |  
 město: PŘEDSLAV | ulice: STOKA A | č. úseku: ŠA-0\_ČOV | datum prohlídky: 14.10.2022 |  
 Celkové převýšení -5.22cm | Střední spád -0.45% |

druh kanalizace: **splašková**materiál potrubí: **PVC**rozměr potrubí: **DN300**Od šachty: **ŠA-0**ulice: **STOKA A**

datum prohlídky: **14.10.2022**č. úseku: **ŠA-0\_ČOV**druh prohlídky: **Revize kanalizace**Směr prohlídky: **ve směru toku**tvar profilu: **kruhový**

## TV kontrola kanalizace

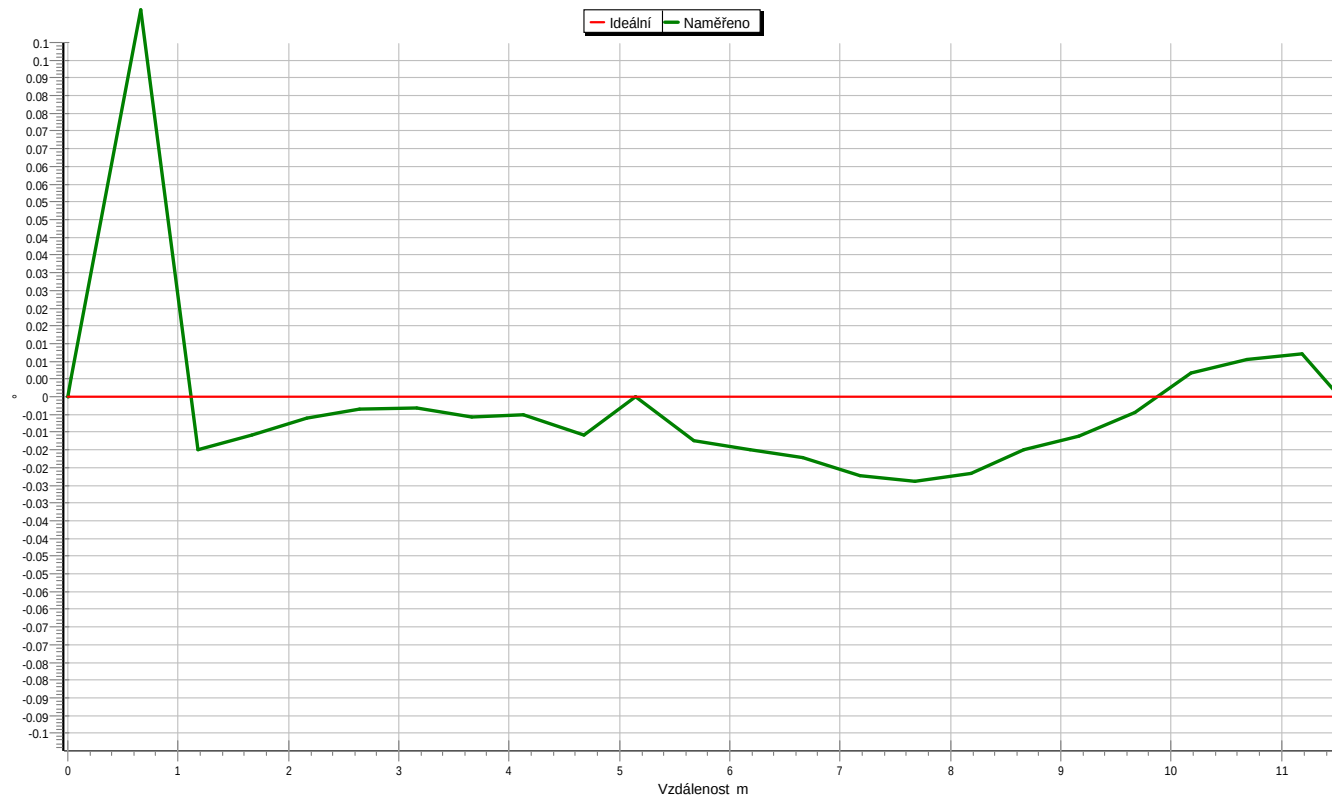
Grafické znázornění spádu potrubí

| Od šachty: ŠA-0 >> Do šachty: ČOV | Směr prohlídky: ve směru toku |
| město: PŘEDSLAV | ulice: STOKA A | č. úseku: ŠA-0\_ČOV | datum prohlídky: 14.10.2022 |
