Obec  
PŘEDSLAV

| <b>Uzel 1</b><br>ŠA11 PO SANACI | <b>Uzel 2</b><br>ŠA12 | <b>Označení úseku</b><br>ŠA11 PO SANACI_ŠA12 |
| <b>Metoda prohlídky</b><br>prohlídka televizním inspekčním systémem | <b>Označení videa:</b><br>ŠA11 PO SANACI_ŠA12-G.asf | <b>Datum prohlídky</b><br>21.02.2023 |

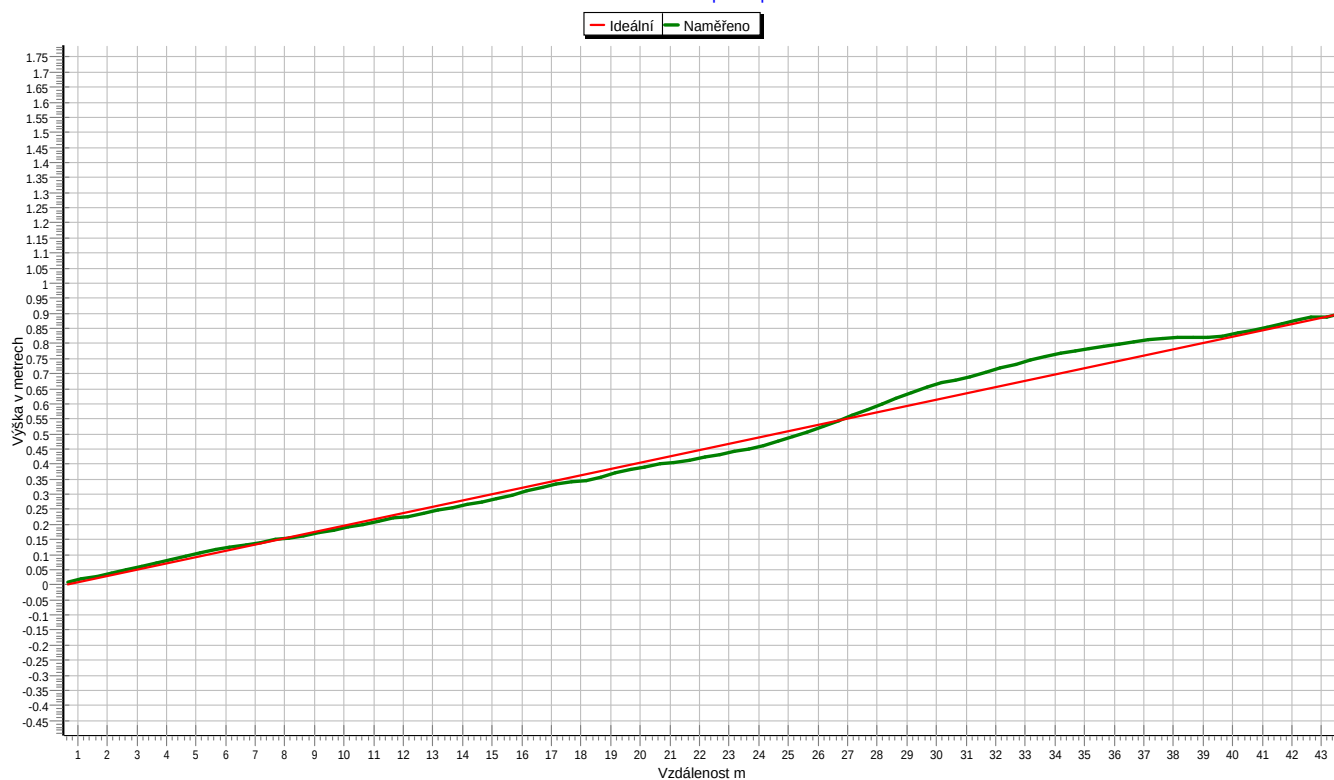
Grafické znázornění spádu potrubí

Od šachty: ŠA11 PO SANACI >> Do šachty: ŠA12 | Směr prohlídky: proti směru toku |  
město: PŘEDSLAV | ulice: PŘEDSLAV | č. úseku: ŠA11 PO SANACI\_ŠA12 | datum prohlídky: 2023-02-21 |  
Celkové převýšení 89.45cm | Střední spád 2.06% |

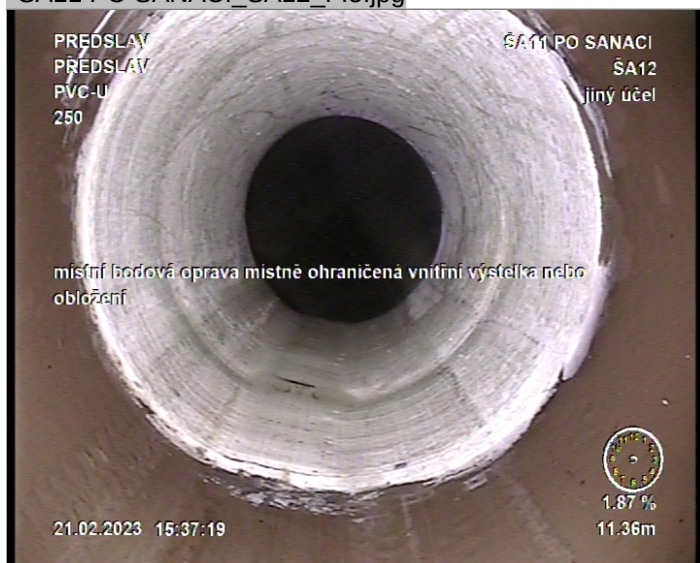
ŠA11 PO SANACI\_ŠA12\_F.5.jpg

| | 11.40m | BCB | B | | 01 12 | F.5 | 00:01:36 | místní bodová oprava místně ohraničená vnitřní výstelka nebo obložení |

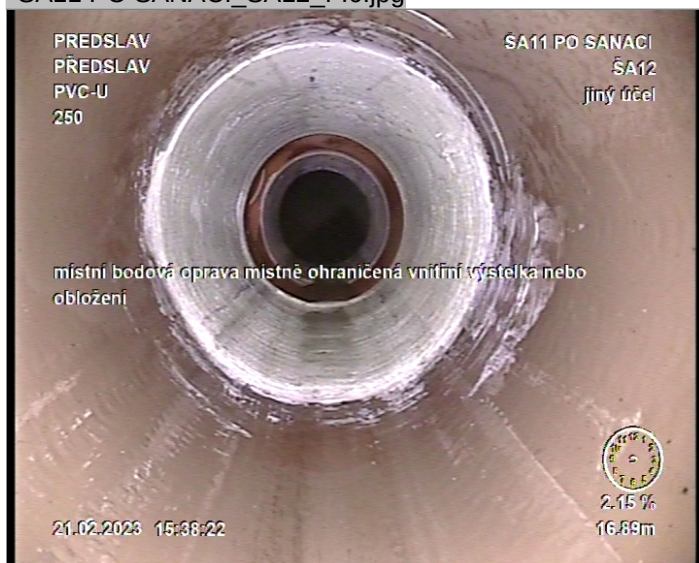
ŠA11 PO SANACI\_ŠA12\_F.6.jpg

| | 16.90m | BCB | B | | 01 12 | F.6 | 00:02:33 | místní bodová oprava místně ohraničená vnitřní výstelka nebo obložení |

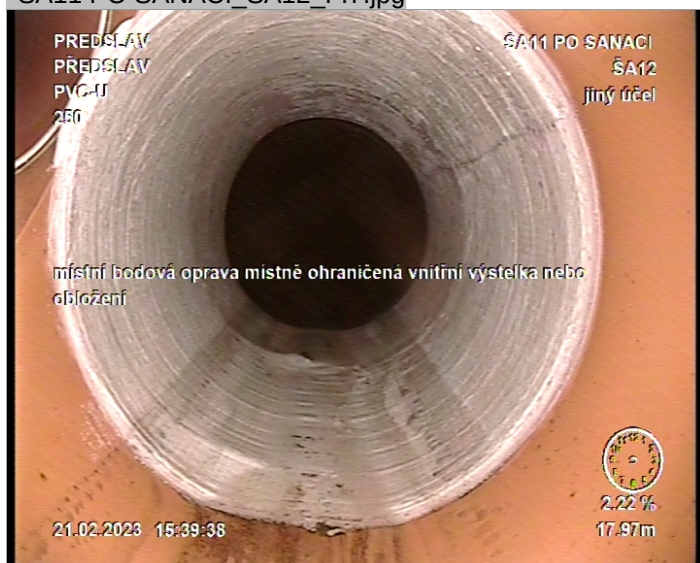
ŠA11 PO SANACI\_ŠA12\_F.7.jpg

| | 18.00m | BCB | B | | 01 12 | F.7 | 00:03:29 | místní bodová oprava místně ohraničená vnitřní výstelka nebo obložení |

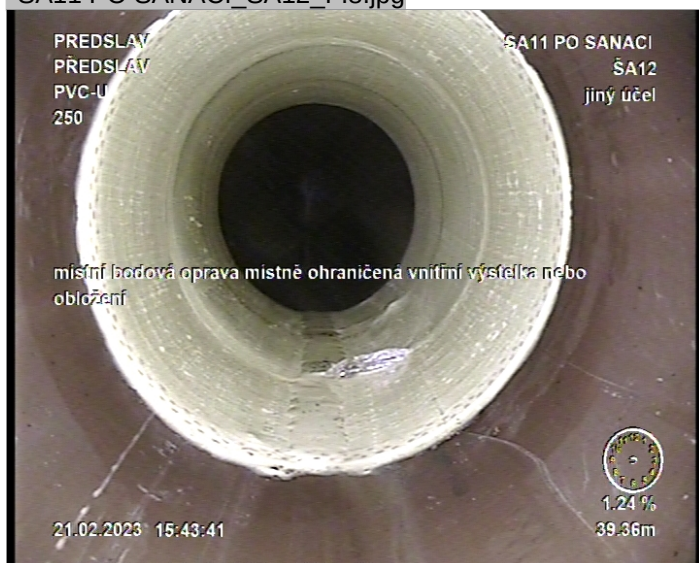
ŠA11 PO SANACI\_ŠA12\_F.8.jpg

| | 39.40m | BCB | B | | 01 12 | F.8 | 00:07:11 | místní bodová oprava místně ohraničená vnitřní výstelka nebo obložení |
