| Obec | PŘEDSLAV |
| Označení úseku | ŠB-9_ŠB-8 |
| Druh stoky | gravitační stoky nebo kanalizační přípojky |
| Datum prohlídky | 21.02.2023 |

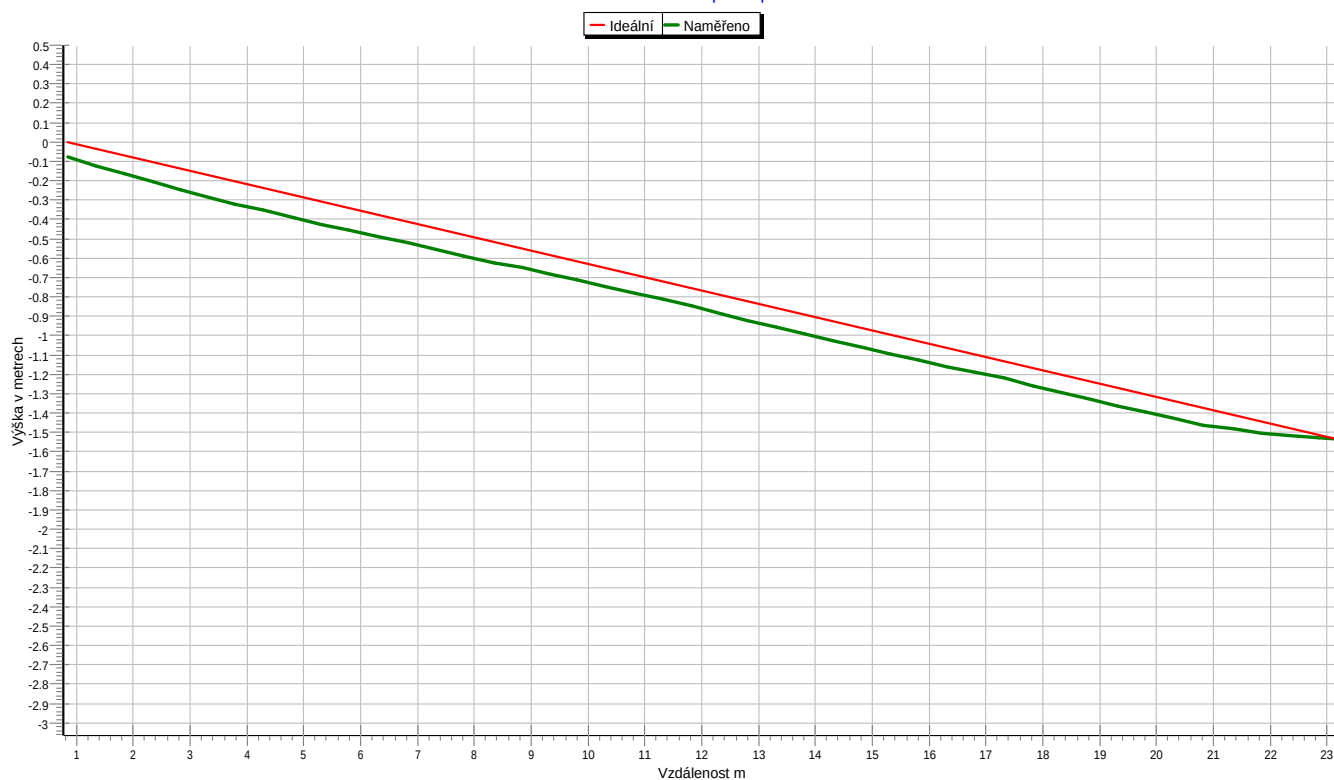
Grafické znázornění spádu potrubí

Od šachty: ŠB-9 >> Do šachty: ŠB-8 | Směr prohlídky: ve směru toku |  
město: PŘEDSLAV | ulice: PŘEDSLAV | č. úseku: ŠB-9\_ŠB-8 | datum prohlídky: 2023-02-21 |  
Celkové převýšení -153.28cm | Střední spád -6.62% |

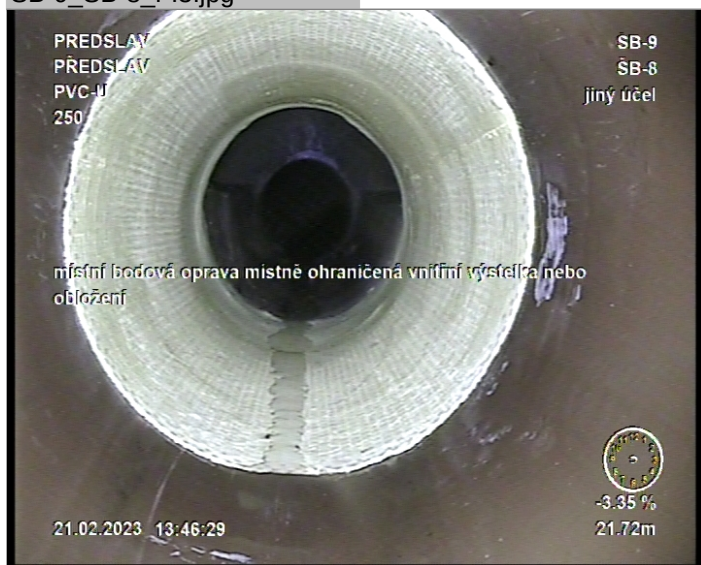
ŠB-9\_ŠB-8\_F.3.jpg

| | 21.70m | BCB B | | 01 12 | F.3 | | 00:04:52 | místní bodová oprava místně ohraničená vnitřní výstelka nebo obložení |
