Protokol tlakové zkoušky

SEZAKO®

Projekt: **Imos Brno a.s., Předslav** Zakázka: **Obec Předslav**

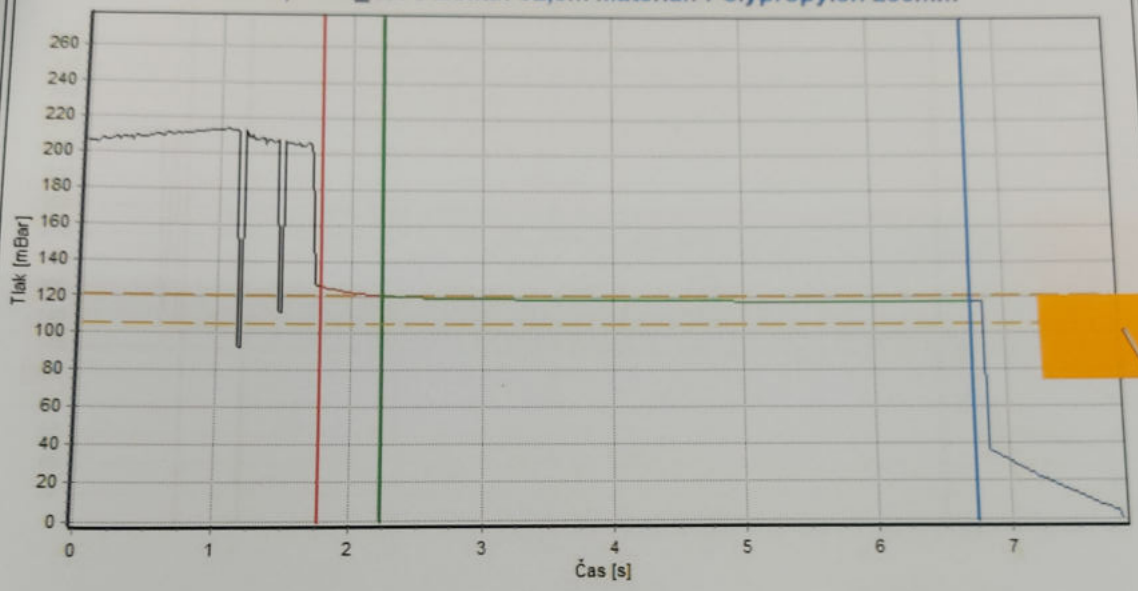
STOKA A, ŠA-6_ŠA-5 Délka: 32,8m Materiál: Polypropylén 250mm

Plán:		Test č.:	**62**
Materiál:	**Polypropylén**	Požadovaný minimální přetlak:	**100 mBar**
Vnitřní ochrana:	**Žádná**	Počáteční přetlak:	**120,617 mBar**
		Přípustná ztráta:	**15 mBar**
Profil potrubí:	**Kruhový**	Skutečná ztráta:	**3,39 mBar**
Průměr:	**250 mm**	Doba ustálení:	**0:29 min**
Délka zkušební trati:	**32,8 m**	Požadovaná doba zkoušky:	**4:31 min**
Zkouška byla provedena **22.06.2022** ve **12:11:22** hodin.		Skutečná doba zkoušky:	**4:32 min**

Výsledek: **Obstál ve zkoušce**

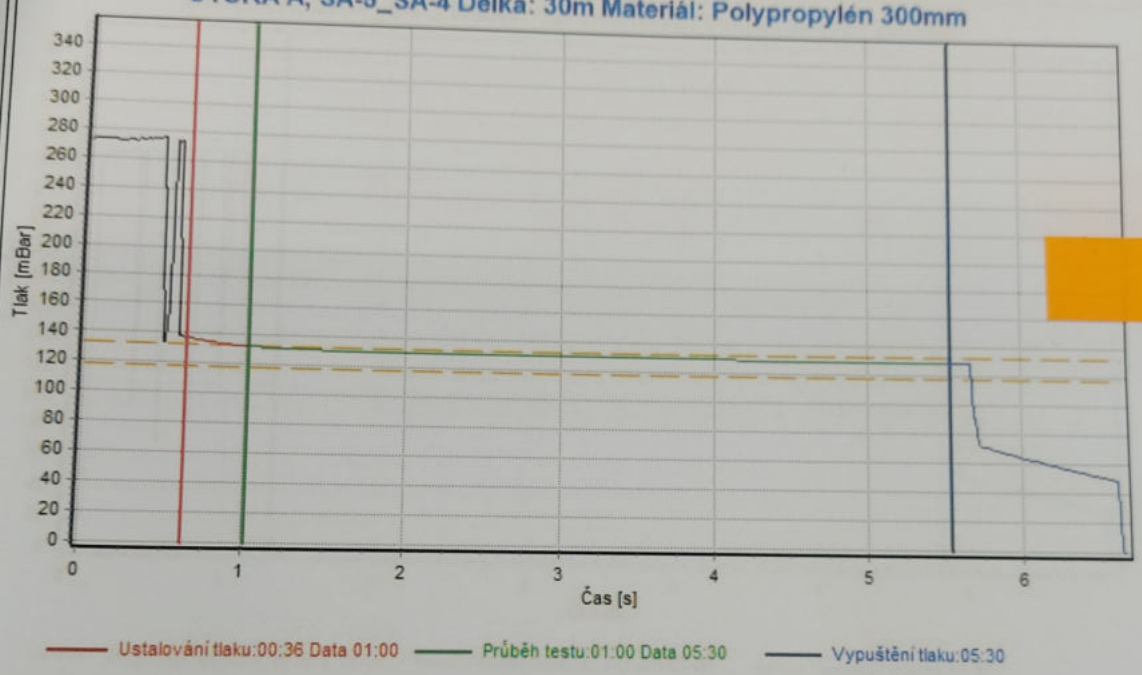
STOKA A, ŠA-5_ŠA-4 Délka: 30m Materiál: Polypropylén 300mm

Plán:		Test č.:	**63**
Materiál:	**Polypropylén**	Požadovaný minimální přetlak:	**100 mBar**
Vnitřní ochrana:	**Žádná**	Počáteční přetlak:	**132,355 mBar**
		Přípustná ztráta:	**15 mBar**
Profil potrubí:	**Kruhový**	Skutečná ztráta:	**3 mBar**
Průměr:	**300 mm**	Doba ustálení:	**0:24 min**
Délka zkušební trati:	**30 m**	Požadovaná doba zkoušky:	**4:31 min**
Zkouška byla provedena **22.06.2022** ve **12:37:01** hodin.		Skutečná doba zkoušky:	**4:32 min**

Výsledek: **Obstál ve zkoušce**

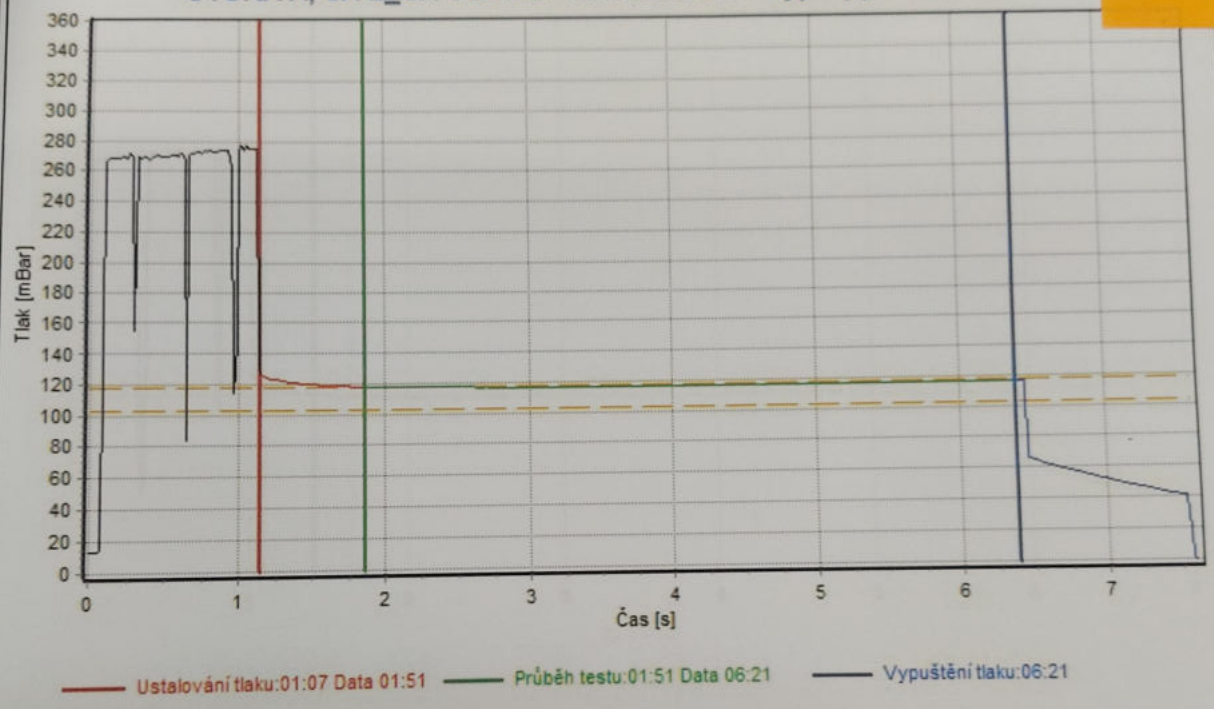
STOKA A, ŠA-2_ŠA-1 Délka: 15m Materiál: Polypropylén 300mm

Plán:		Test č.:	**66**
Materiál:	**Polypropylén**	Požadovaný minimální přetlak:	**100 mBar**
Vnitřní ochrana:	**Žádná**	Počáteční přetlak:	**117,831 mBar**
		Přípustná ztráta:	**15 mBar**
Profil potrubí:	**Kruhový**	Skutečná ztráta:	**1,67 mBar**
Průměr:	**300 mm**	Doba ustálení:	**0:44 min**
Délka zkušební trati:	**15 m**	Požadovaná doba zkoušky:	**4:31 min**
Zkouška byla provedena **22.06.2022** ve **13:41:11** hodin.		Skutečná doba zkoušky:	**4:32 min**

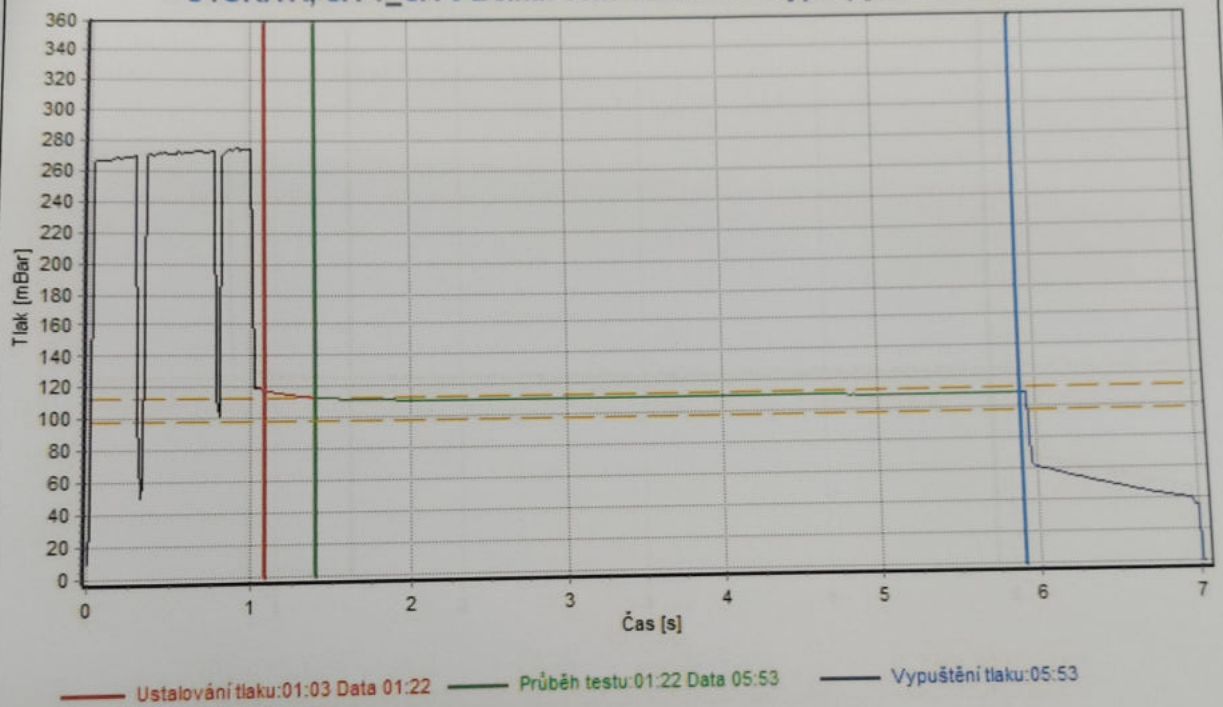
STOKA A, ŠA-1_ŠA-0 Délka: 38m Materiál: Polypropylén 300mm

Plán:		Test č.:	**67**
Materiál:	**Polypropylén**	Požadovaný minimální přetlak:	**100 mBar**
Vnitřní ochrana:	**Žádná**	Počáteční přetlak:	**112,845 mBar**
		Přípustná ztráta:	**15 mBar**
Profil potrubí:	**Kruhový**	Skutečná ztráta:	**3,43 mBar**
Průměr:	**300 mm**	Doba ustálení:	**0:20 min**
Délka zkušební trati:	**38 m**	Požadovaná doba zkoušky:	**4:31 min**
Zkouška byla provedena **22.06.2022** ve **14:01:50** hodin.		Skutečná doba zkoušky:	**4:32 min**

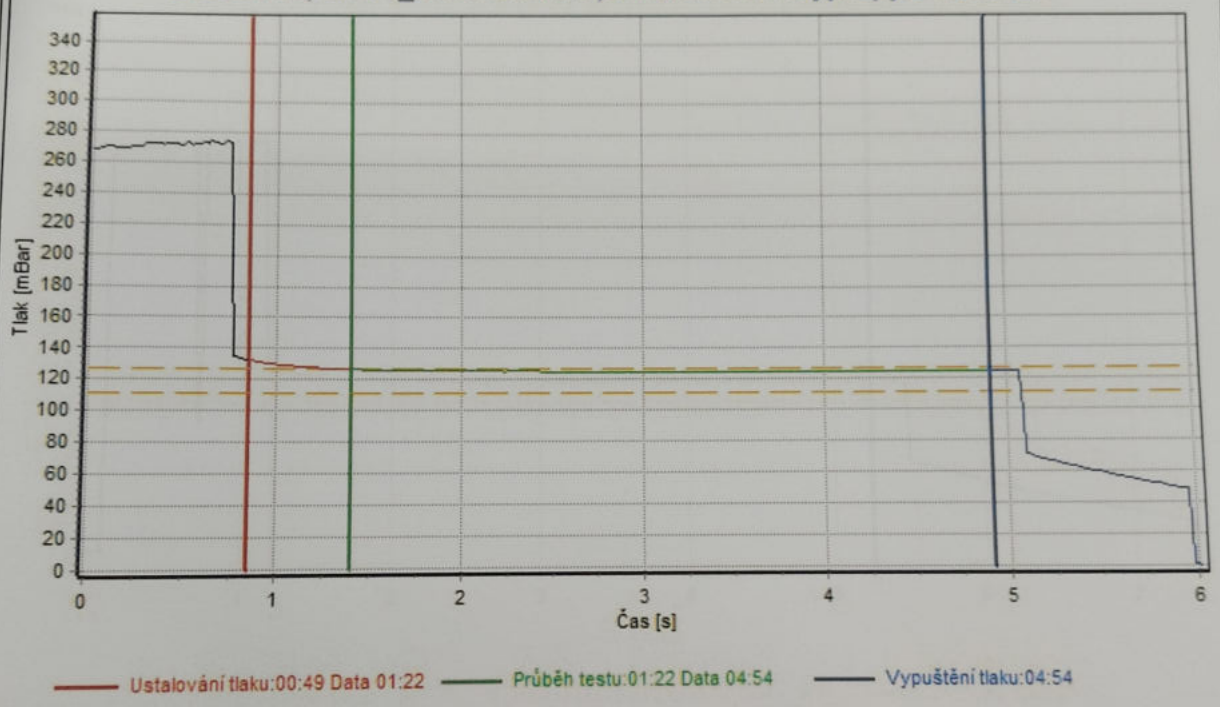
STOKA A2, ŠA2-1_ŠA13 Délka: 9,5m Materiál: Polypropylén 250mm

Plán:		Test č.:	**68**
Materiál:	**Polypropylén**	Požadovaný minimální přetlak:	**100 mBar**
Vnitřní ochrana:	**Žádná**	Počáteční přetlak:	**126,234 mBar**
		Přípustná ztráta:	**15 mBar**
Profil potrubí:	**Kruhový**	Skutečná ztráta:	**2,03 mBar**
Průměr:	**250 mm**	Doba ustálení:	**0:34 min**
Délka zkušební trati:	**9,5 m**	Požadovaná doba zkoušky:	**3:31 min**
Zkouška byla provedena **27.06.2022** ve **11:04:54** hodin.		Skutečná doba zkoušky:	**3:32 min**

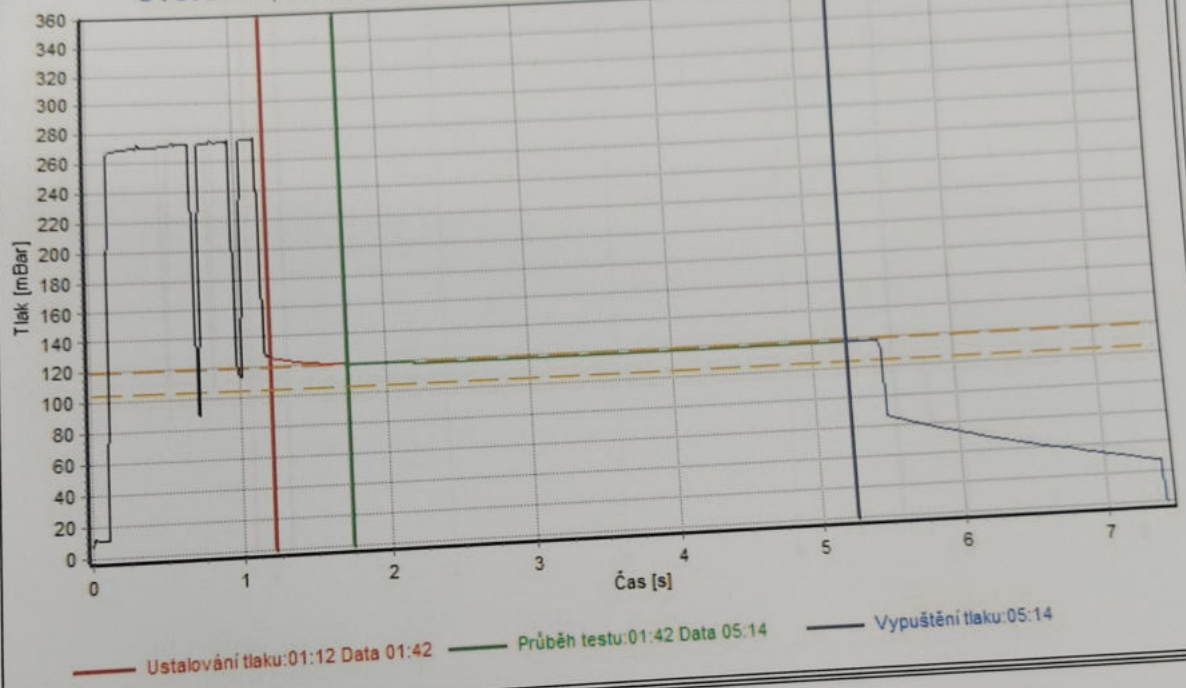
STOKA A2, ŠA2-1_ŠA2-2 Délka: 43,4m Materiál: Polypropylén 250mm

Plán:		Test č.:	**69**
Materiál:	**Polypropylén**	Požadovaný minimální přetlak:	**100 mBar**
Vnitřní ochrana:	**Žádná**	Počáteční přetlak:	**119,75 mBar**
		Přípustná ztráta:	**15 mBar**
		Skutečná ztráta:	**2,13 mBar**
Profil potrubí:	**Kruhový**	Doba ustálení:	**0:32 min**
Průměr:	**250 mm**	Požadovaná doba zkoušky:	**3:31 min**
Délka zkušební trati:	**43,4 m**	Skutečná doba zkoušky:	**3:32 min**

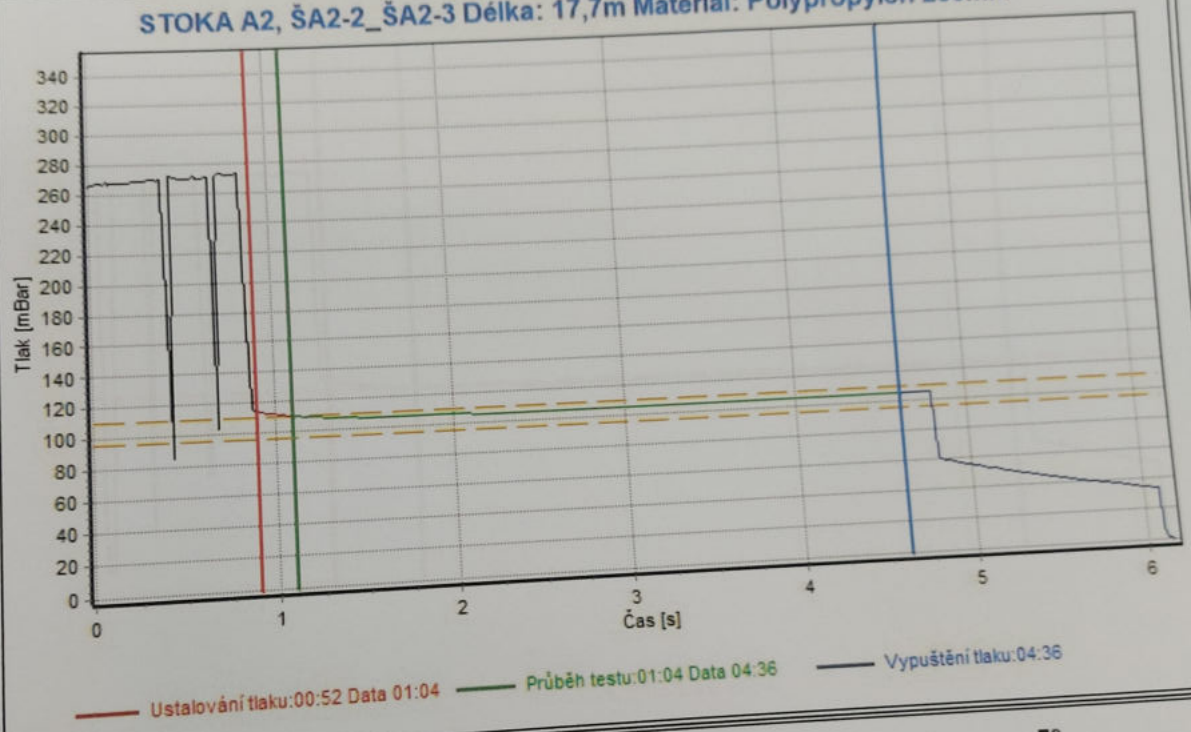
STOKA A2, ŠA2-2_ŠA2-3 Délka: 17,7m Materiál: Polypropylén 250mm

Plán:		Test č.:	70
Materiál:	**Polypropylén**	Požadovaný minimální přetlak:	**100 mBar**
Vnitřní ochrana:	**Žádná**	Počáteční přetlak:	**110,729 mBar**
		Přípustná ztráta:	**15 mBar**
Profil potrubí:	**Kruhový**	Skutečná ztráta:	**4,92 mBar**
Průměr:	**250 mm**	Doba ustálení:	**0:13 min**
Délka zkušební trati:	**17,7 m**	Požadovaná doba zkoušky:	**3:31 min**
		Skutečná doba zkoušky:	**3:32 min**

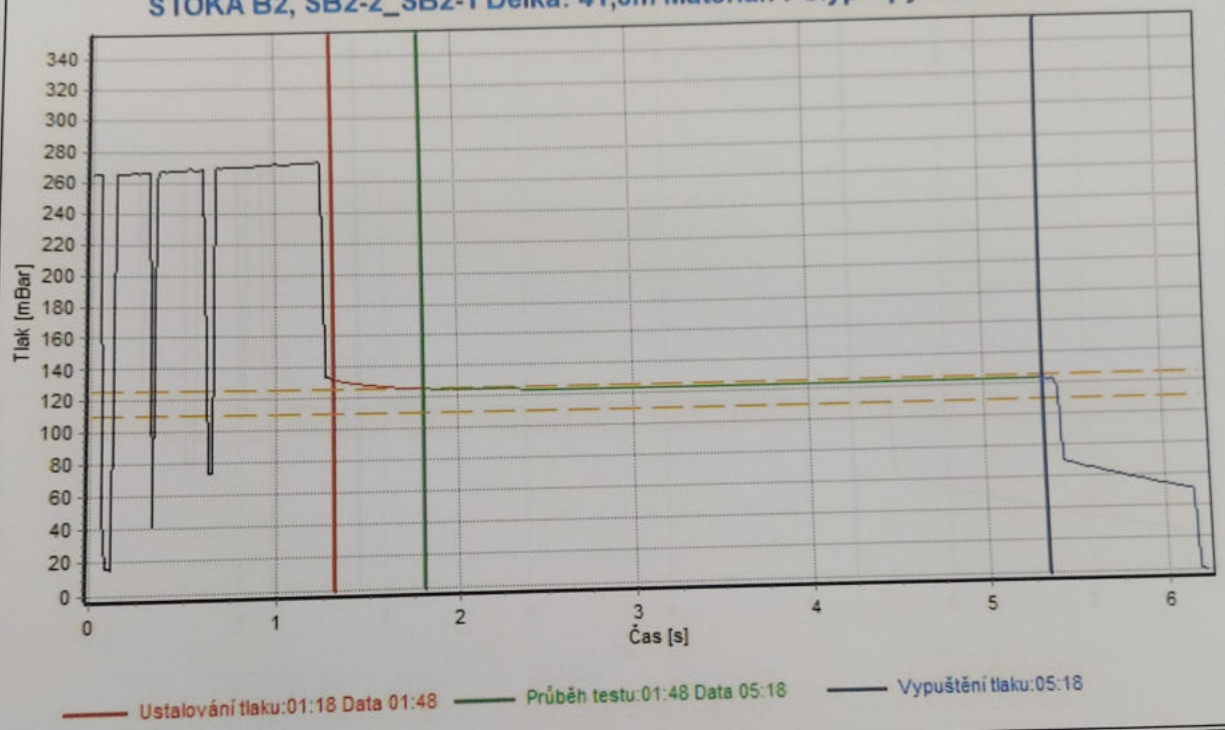
STOKA B2, ŠB2-2_ŠB2-1 Délka: 41,3m Materiál: Polypropylén 250mm

Plán:		Test č.:	**77**
Materiál:	**Polypropylén**	Požadovaný minimální přetlak:	**100 mBar**
Vnitřní ochrana:	**Žádná**	Počáteční přetlak:	**125,3 mBar**
		Přípustná ztráta:	**15 mBar**
		Skutečná ztráta:	**2,43 mBar**
Profil potrubí:	**Kruhový**	Doba ustálení:	**0:31 min**
Průměr:	**250 mm**	Požadovaná doba zkoušky:	**3:31 min**
Délka zkušební trati:	**41,3 m**	Skutečná doba zkoušky:	**3:32 min**

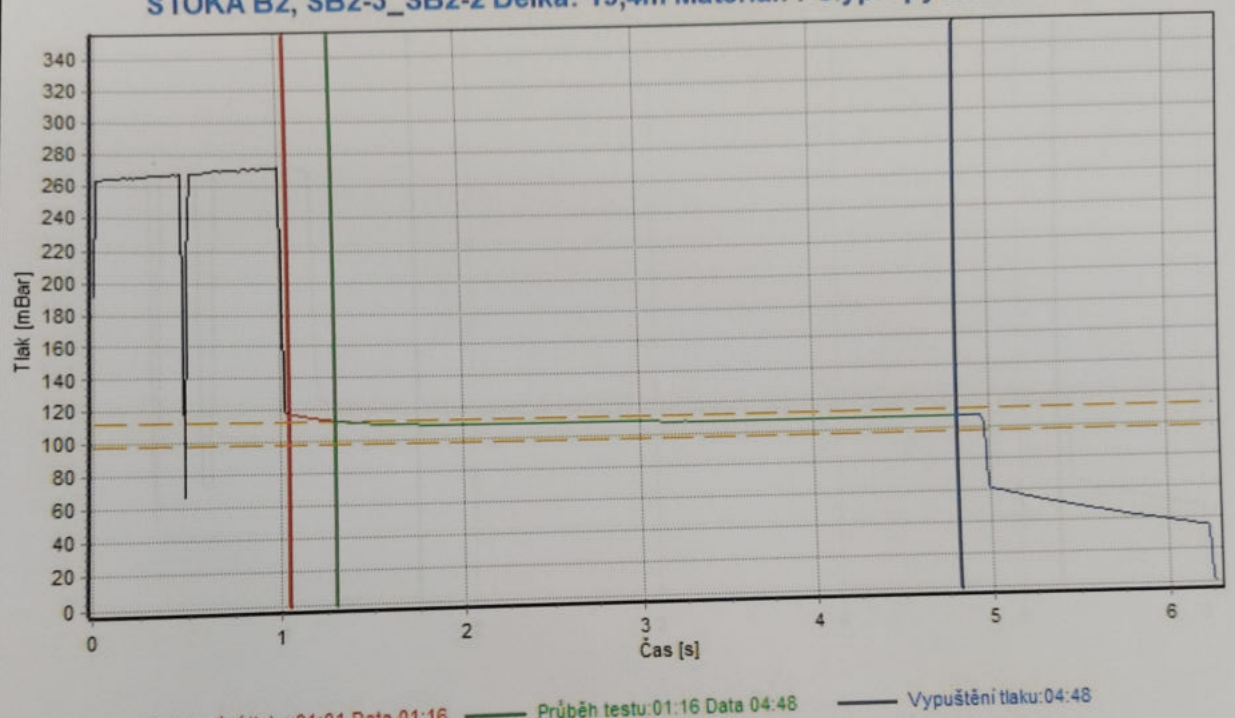
STOKA B2, ŠB2-3_ŠB2-2 Délka: 19,4m Materiál: Polypropylén 250mm

Plán:		Test č.:	79
Materiál:	**Polypropylén**	Požadovaný minimální přetlak:	**100 mBar**
Vnitřní ochrana:	**Žádná**	Počáteční přetlak:	**112,339 mBar**
		Přípustná ztráta:	**15 mBar**
		Skutečná ztráta:	**4,68 mBar**
Profil potrubí:	**Kruhový**	Doba ustálení:	**0:16 min**
Průměr:	**250 mm**	Požadovaná doba zkoušky:	**3:31 min**
Délka zkušební trati:	**19,4 m**	Skutečná doba zkoušky:	**3:32 min**

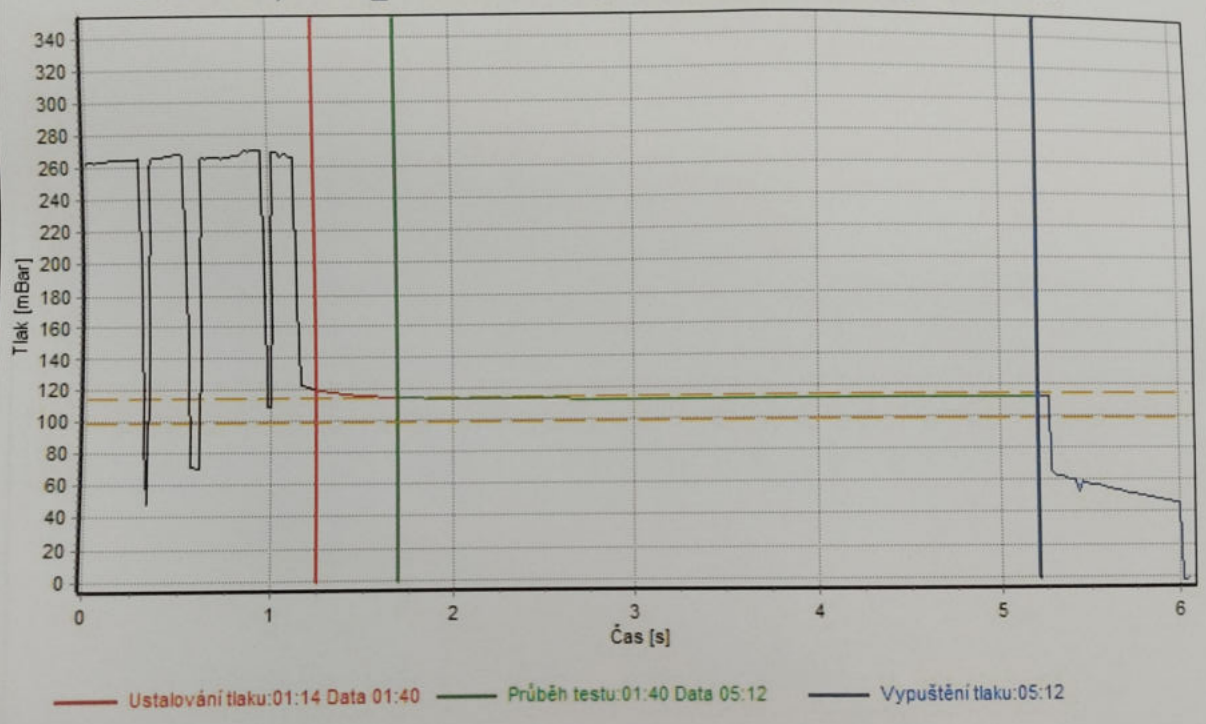
STOKA B1, ŠB-15_ŠB-14 Délka: 37,7m Materiál: Polypropylén 250mm

Plán:		Test č.:	8[illegible]
Materiál:	**Polypropylén**	Požadovaný minimální přetlak:	**100 mBar**
Vnitřní ochrana:	**Žádná**	Počáteční přetlak:	**114,453 mBar**
		Přípustná ztráta:	**15 mBar**
Profil potrubí:	**Kruhový**	Skutečná ztráta:	**2,38 mBar**
Průměr:	**250 mm**	Doba ustálení:	**0:28 min**
Délka zkušební trati:	**37,7 m**	Požadovaná doba zkoušky:	**3:31 min**
Zkouška byla provedena **27.06.2022** ve **9:41:15** hodin.		Skutečná doba zkoušky:	**3:32 min**

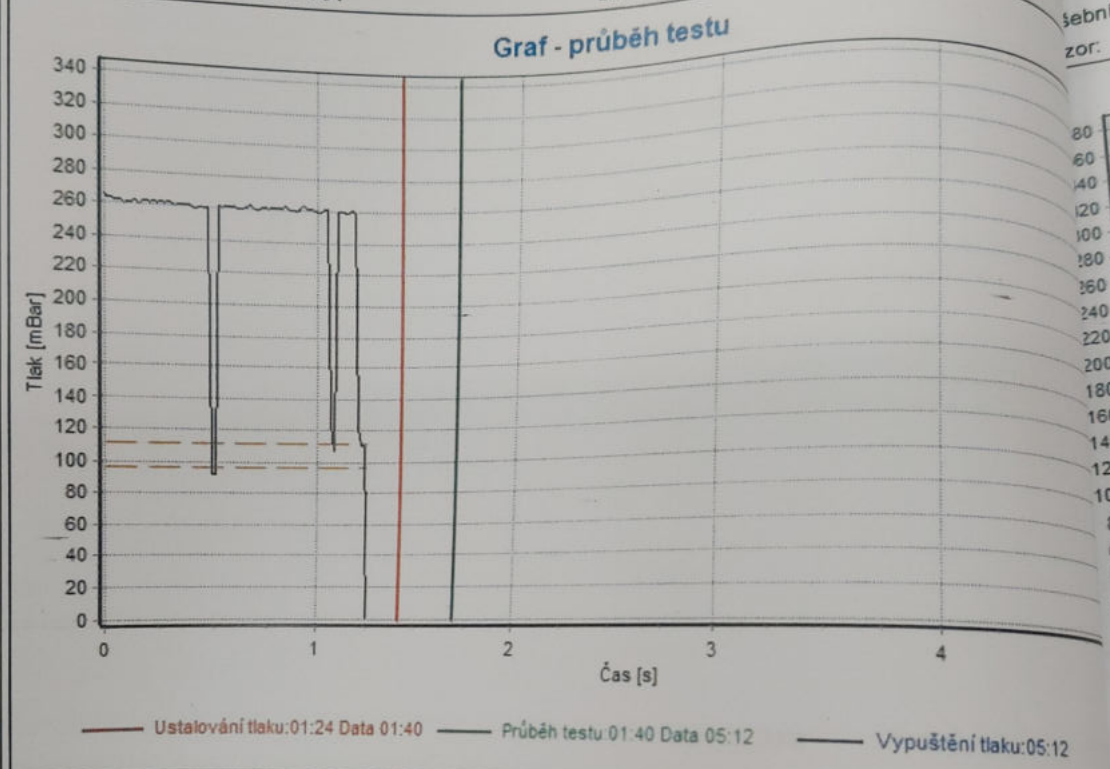
Název úseku:	STOKA B2, ŠB2-6_ŠB2-5
Oblast:	Potrubí
Od šachty:	ŠB2-6
K šachtě:	ŠB2-5
Stanoviště:	
Město:	Předslav
Ulice:	STOKA B2

Plán:		Test č.:	22
Materiál:	Polypropylén	Požadovaný minimální přetlak:	100 mBar
Vnitřní ochrana:	Žádná	Počáteční přetlak:	116,995 m
		Připustná ztráta:	15 mBar
Profil potrubí:	Kruhový	Skutečná ztráta:	10,4 mBar
Průměr:	250 mm	Doba ustálení:	0:39 min
Délka zkušební trati:	34 m	Požadovaná doba zkoušky:	3:31 min
Zkouška byla provedena 09.03.2022 ve 14:39:31 hodin.		Skutečná doba zkoušky:	3:32 min
Poznámka:

Výsledek: Byla změněna vstupní data

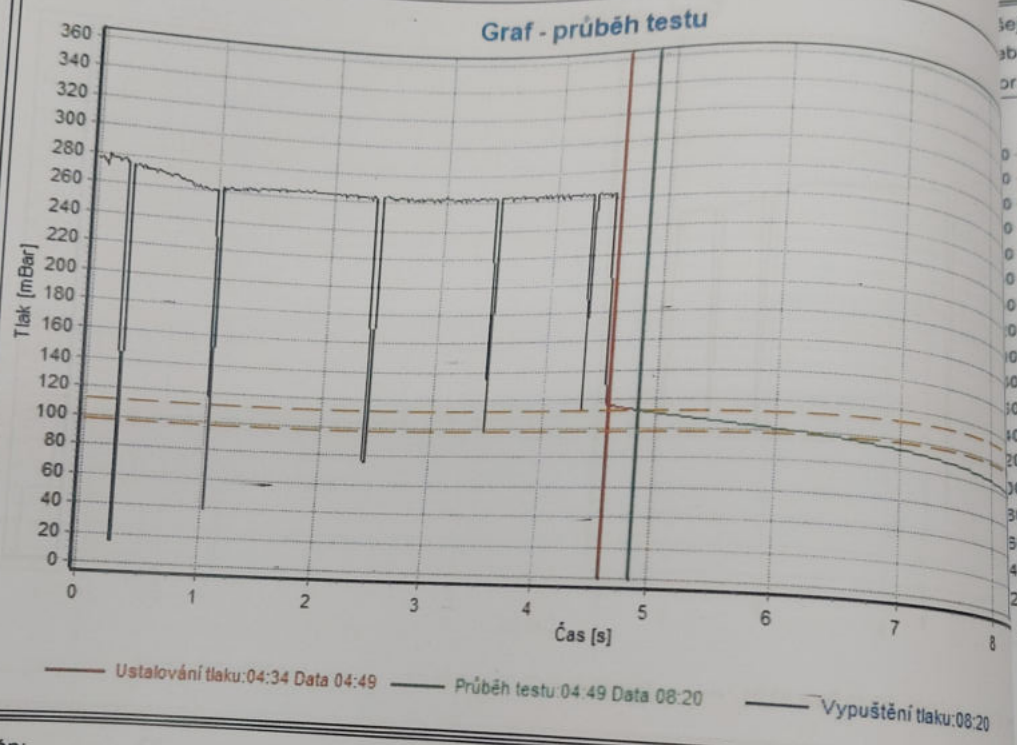
Název úseku:	**STOKA B2, ŠB2-4_ŠB2-3**
Oblast:	**Potrubí**
Od šachty:	**ŠB2-4**
K šachtě:	**ŠB2-3**
Stanoviště:	
Město:	**Předslav**
Ulice:	**STOKA B2**

Materiál:	**Polypropylén**	Test č.:	**24**
Vnitřní ochrana:	**Žádná**	Požadovaný minimální přetlak:	**100 mBar**
		Počáteční přetlak:	**112,02**
Profil potrubí:	**Kruhový**	Přípustná ztráta:	**15 mBar**
Průměr:	**250 mm**	Skutečná ztráta:	**29,09 mB**
Délka zkušební trati:	**27,5 m**	Doba ustálení:	**0:16 min**
Zkouška byla provedena **09.03.2022** ve **16:38:25** hodin.		Požadovaná doba zkoušky:	**3:31 min**
Poznámka:		Skutečná doba zkoušky:	**3:32 min**

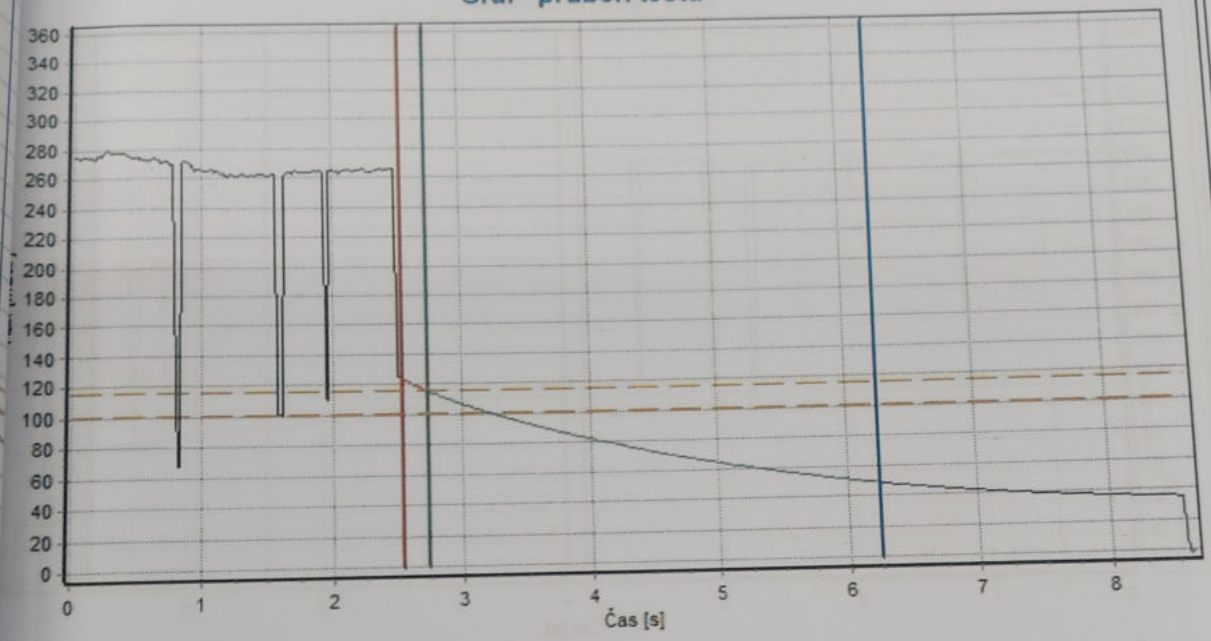
lán:		Test č.:	**25**
lateriál:	**Polypropylén**	Požadovaný minimální přetlak:	**100 mBar**
nitřní ochrana:	**Žádná**	Počáteční přetlak:	**115,736 mBar**
		Přípustná ztráta:	**15 mBar**
rofil potrubí:	**Kruhový**	Skutečná ztráta:	**66,91 mBar**
růměr:	**250 mm**	Doba ustálení:	**0:12 min**
élka zkušební trati:	**19,4 m**	Požadovaná doba zkoušky:	**3:31 min**
kouška byla provedena **09.03.2022** ve **16:13:20** hodin.		Skutečná doba zkoušky:	**3:32 min**

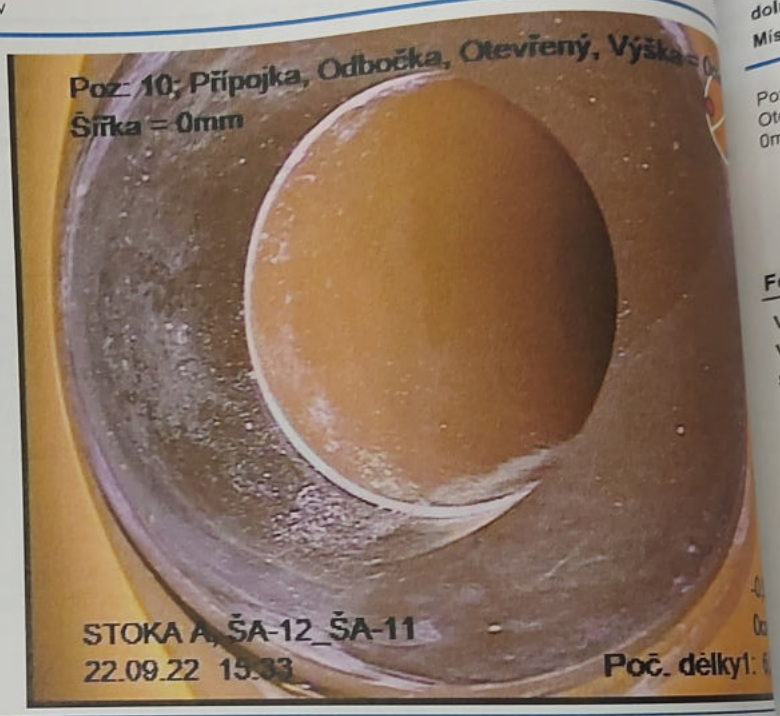
Fotografie	**025**
Video	00:01:41
Vzdál. ve směru tok	6,50 m
Stav	BCA.A.A
Pozice	10
Datový nosič

Poz: 10; Přípojka, Odbočka, Otevřený, Výška = 0mm, Šířka = 0mm

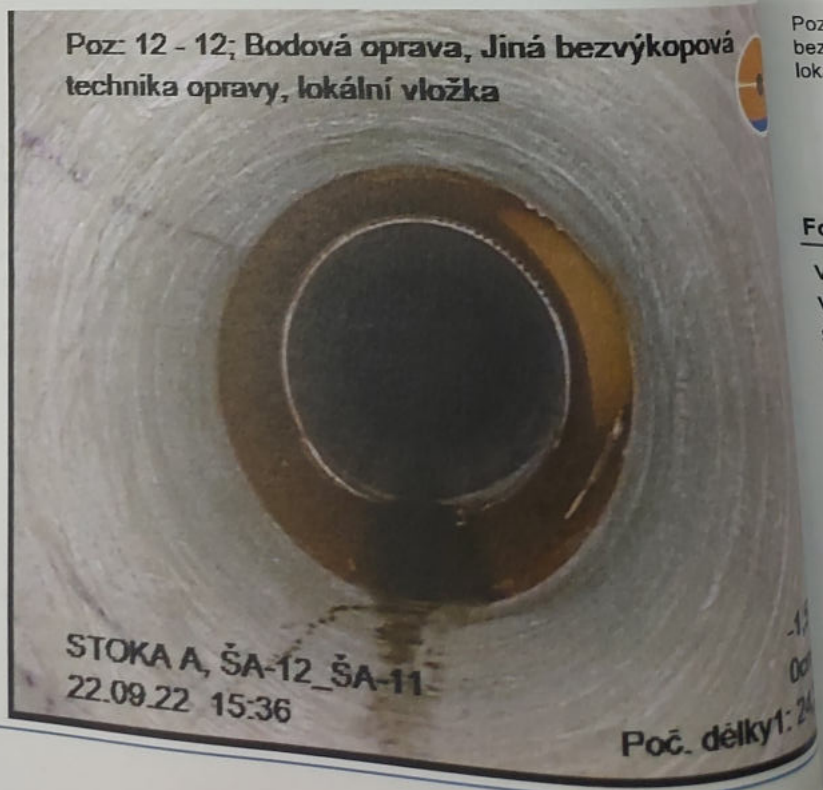
Fotografie	**026**
Video	00:03:35
Vzdál. ve směru tok	24,30 m
Stav	BCB.Z
Pozice	12 - 12
Datový nosič

Poz: 12 - 12; Bodová oprava, Jiná bezvýkopová technika opravy, lokální vložka

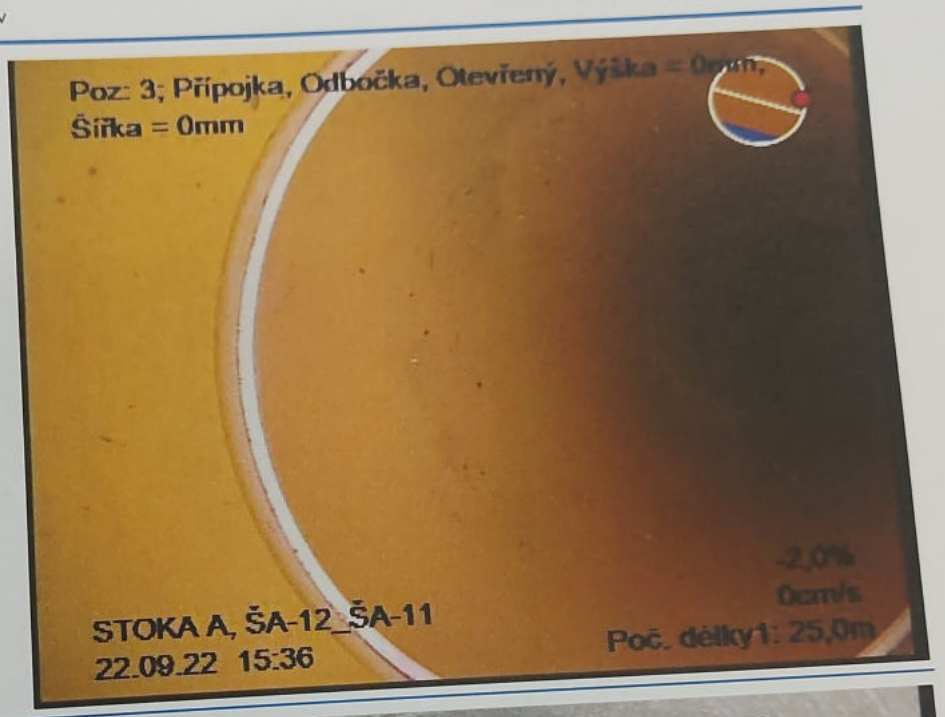
Fotografie	**027**
Video	00:04:00
Vzdál. ve směru tok	25,00 m
Stav	BCA.A.A
Pozice	3
Datový nosič

Poz: 3; Přípojka, Odbočka, Otevřený, Výška = 0mm, Šířka = 0mm

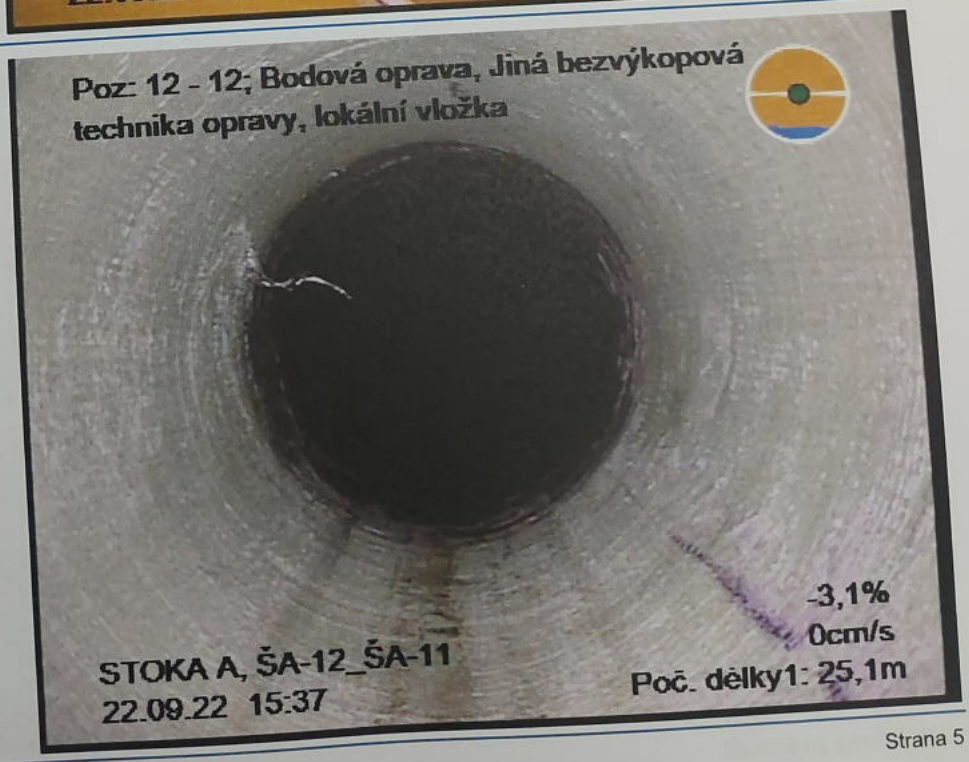
Fotografie	**028**
Video	00:04:18
Vzdál. ve směru tok	25,10 m
Stav	BCB.Z
Pozice	12 - 12
Datový nosič

Poz: 12 - 12; Bodová oprava, Jiná bezvýkopová technika opravy, lokální vložka

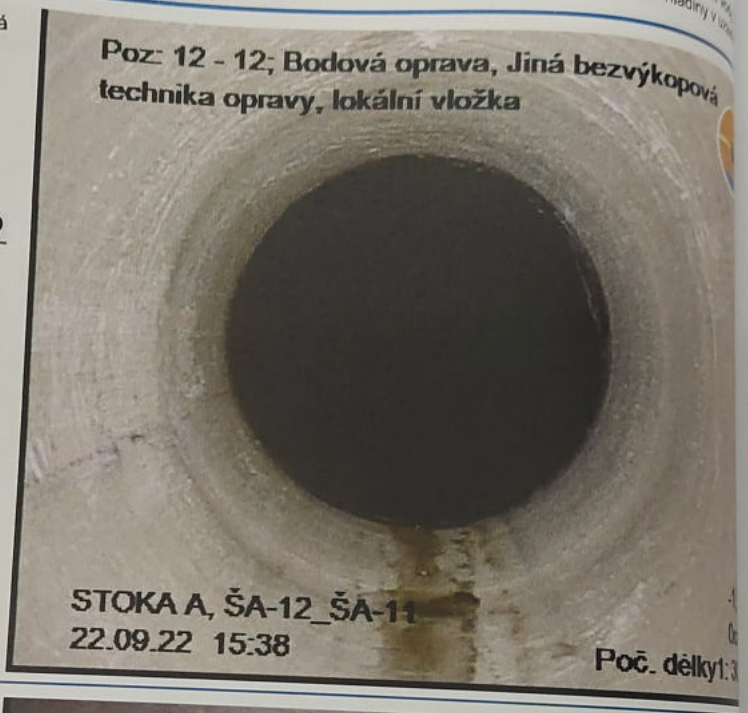
Fotografie	029
Video	00:05:00
Vzdál. ve směru tok	30,90 m
Stav	BCB.Z
Pozice	12 - 12
Datový nosič

Poz: 12 - 12; Bodová oprava, Jiná bezvýkopová technika opravy, lokální vložka

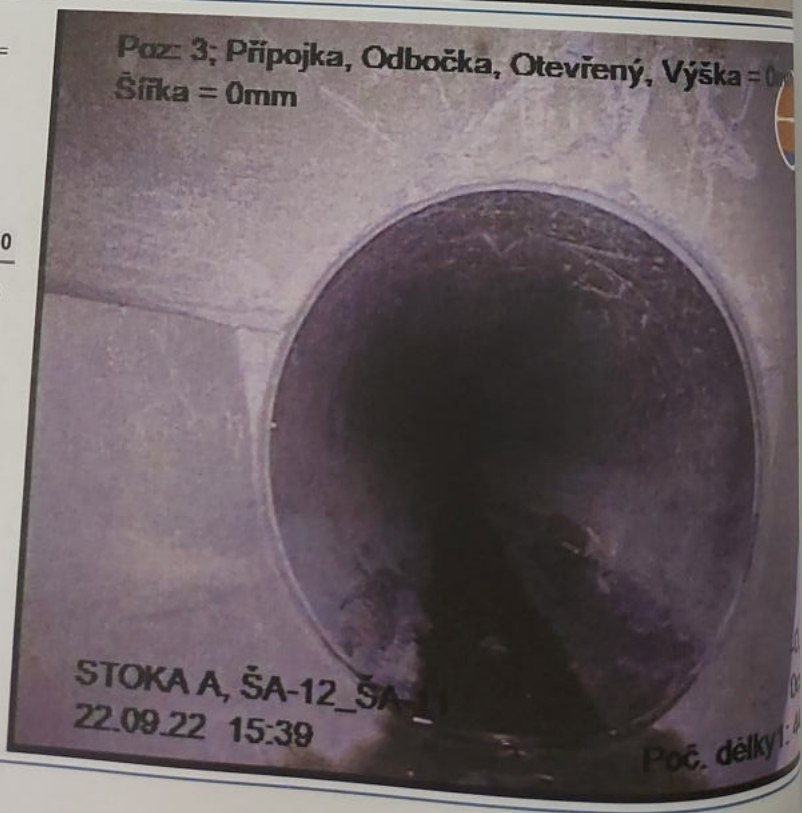
Fotografie	030
Video	00:06:23
Vzdál. ve směru tok	44,00 m
Stav	BCA.A.A
Pozice	3
Datový nosič

Poz: 3; Přípojka, Odbočka, Otevřený, Výška = 0mm, Šířka = 0mm

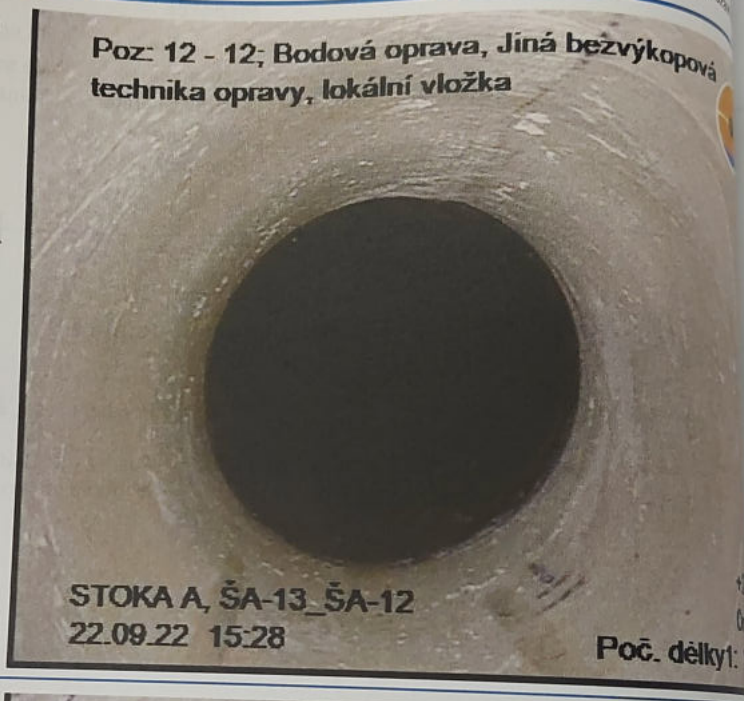
Fotografie	023
Video	00:01:05
Vzdál. ve směru tok	1,00 m
Stav	BCB.Z
Pozice	12 - 12
Datový nosič

Poz: 12 - 12; Bodová oprava, Jiná bezvýkopová technika opravy, lokální vložka

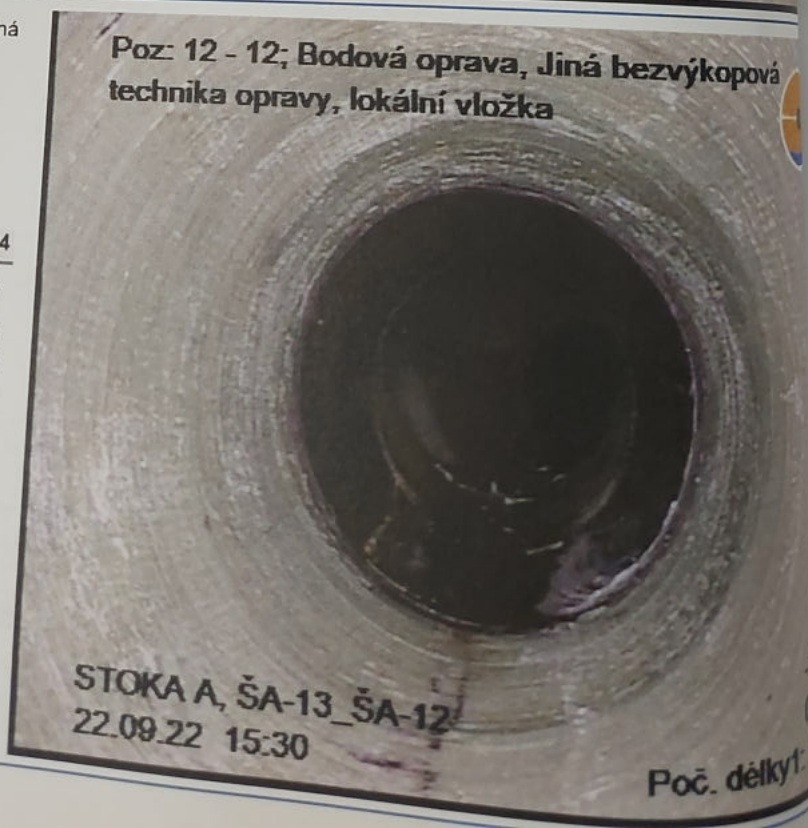
Fotografie	024
Video	00:02:57
Vzdál. ve směru tok	14,10 m
Stav	BCB.Z
Pozice	12 - 12
Datový nosič

Poz: 12 - 12; Bodová oprava, Jiná bezvýkopová technika opravy, lokální vložka

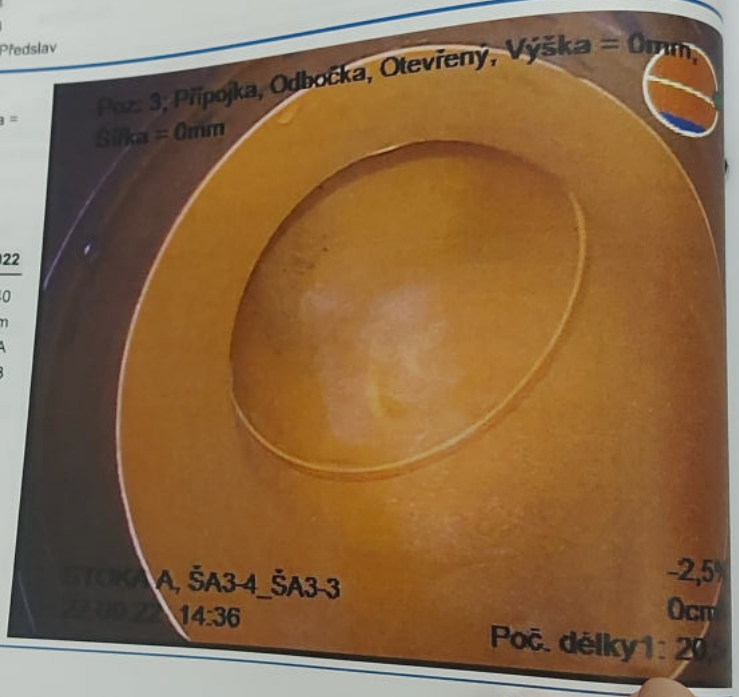
Fotografie	022
Video	00:02:40
Vzdál. ve směru tok	20,50 m
Stav	BCA.A.A
Pozice	3
Datový nosič

Poz: 3; Přípojka, Odbočka, Otevřený, Výška = 0mm, Šířka = 0mm

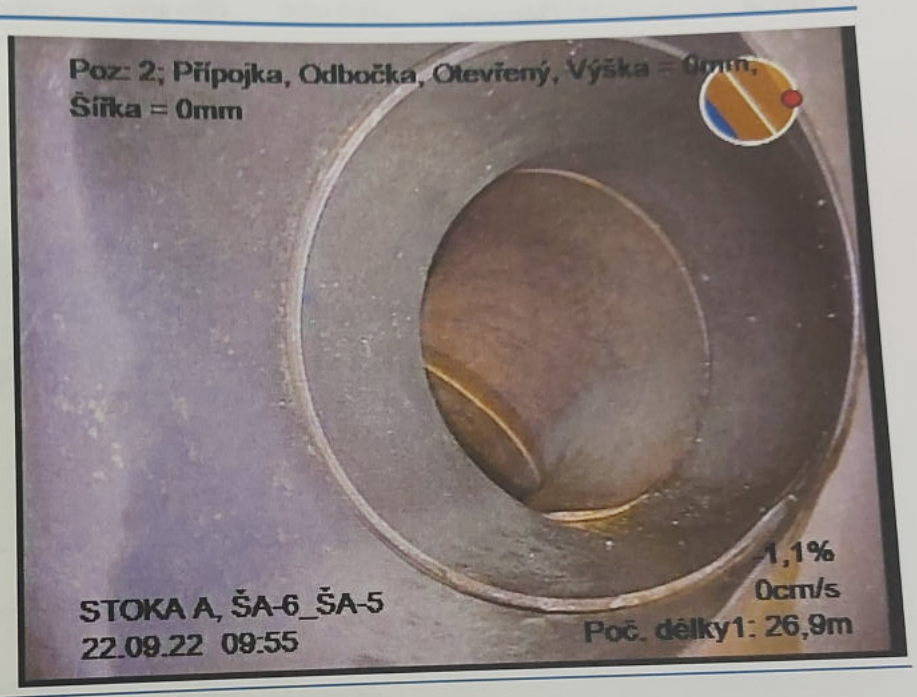
Fotografie	**003**
Video	00:03:56
Vzdál. ve směru tok	26,90 m
Stav	BCA.A.A
Pozice	2
Datový nosič

Poz: 2; Přípojka, Odbočka, Otevřený, Výška = 0mm, Šířka = 0mm

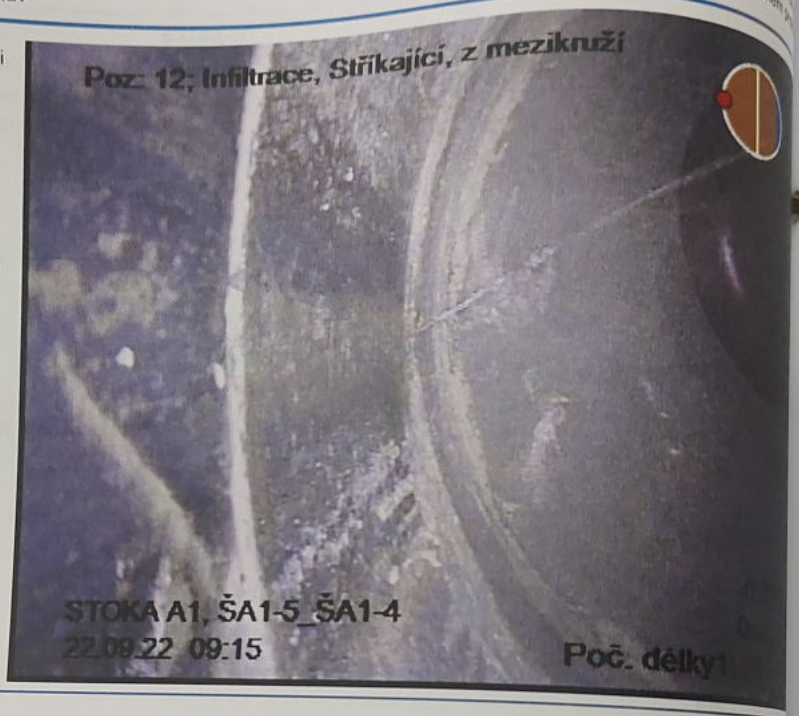
Fotografie 002

Fotografie	Video	Vzdál./m	Stav	Stav	Popis
	00:00:05	0,00	BCD.A		Počáteční uzel, Šachta, ŠA1-5
002	00:04:07	25,60	BBF.D		Poz: 12; Infiltrace, Stříkající, z mezi skruží
	00:04:29	26,00	BCE.A		Koncový uzel, Šachta, ŠA1-4

Poz: 12; Infiltrace, Stříkající, z mezi skruží

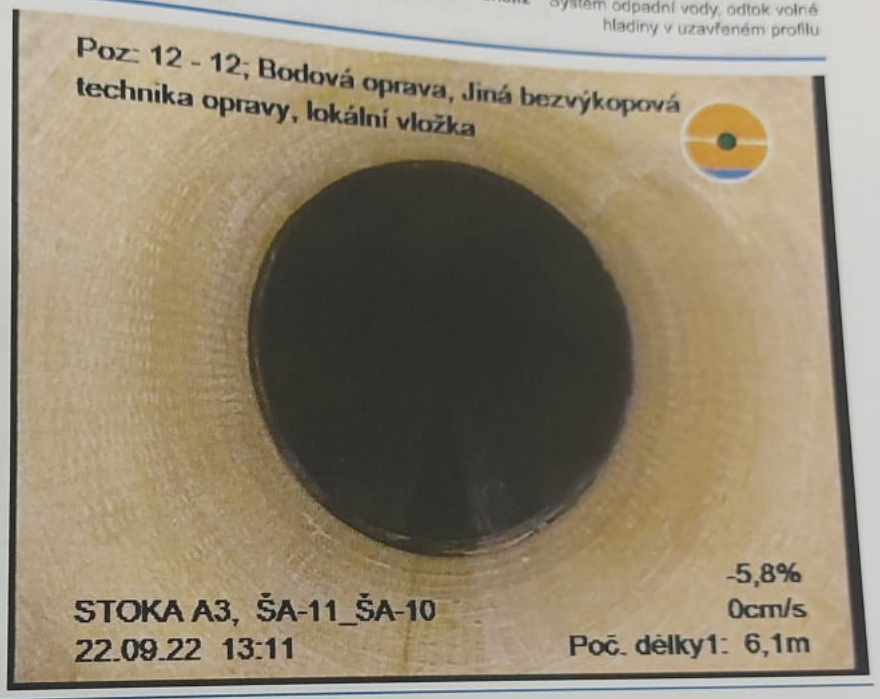
Fotografie	008
Video	00:02:29
Vzdál. ve směru tok	6,10 m
Stav	BCB.Z
Pozice	12 - 12
Datový nosič

Poz: 12 - 12; Bodová oprava, Jiná bezvýkopová technika opravy, lokální vložka

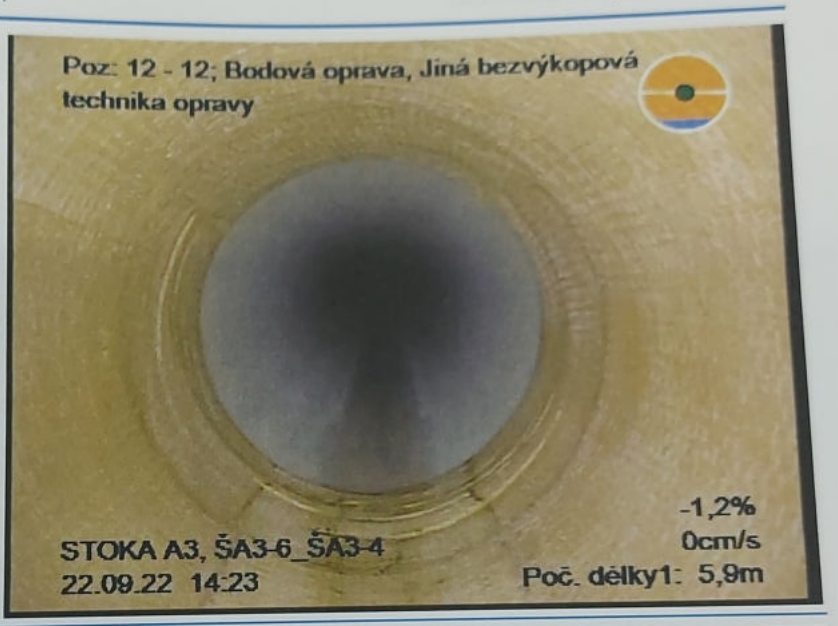
Fotografie	**017**
Video	00:01:41
Vzdál. ve směru tok	5,90 m
Stav	BCB.Z
Pozice	12 - 12
Datový nosič

Poz: 12 - 12; Bodová oprava, Jiná bezvýkopová technika opravy

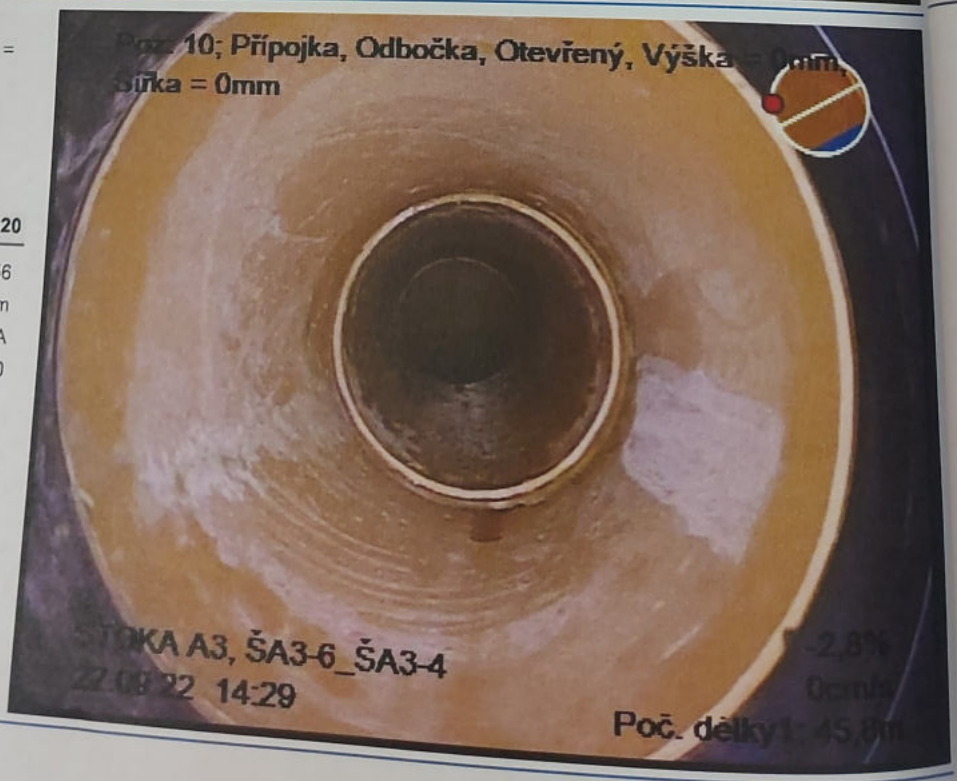
Fotografie	020
Video	00:06:56
Vzdál. ve směru tok	45,80 m
Stav	BCA.A.A
Pozice	10
Datový nosič

Poz: 10; Přípojka, Odbočka, Otevřený, Výška = 0mm, Šířka = 0mm

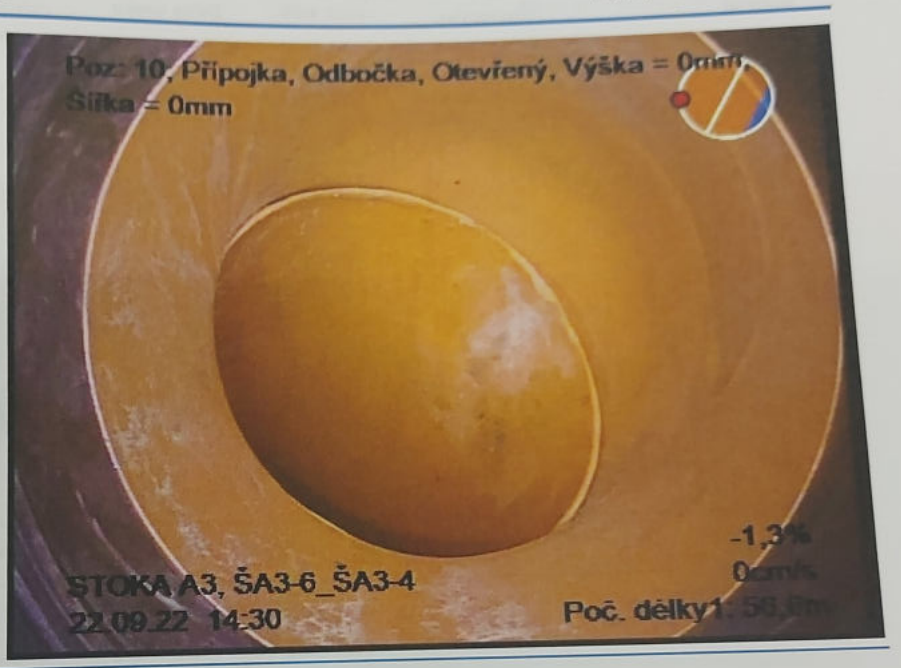
Fotografie	**021**
Video	00:08:26
Vzdál. ve směru tok	56,60 m
Stav	BCA.A.A
Pozice	10
Datový nosič

Poz: 10; Přípojka, Odbočka, Otevřený, Výška = 0mm, Šířka = 0mm
