Protokol tlakové zkoušky

SEZAKO®

Projekt: **Imos Brno a.s., Předslav** Zakázka: **Obec Předslav**

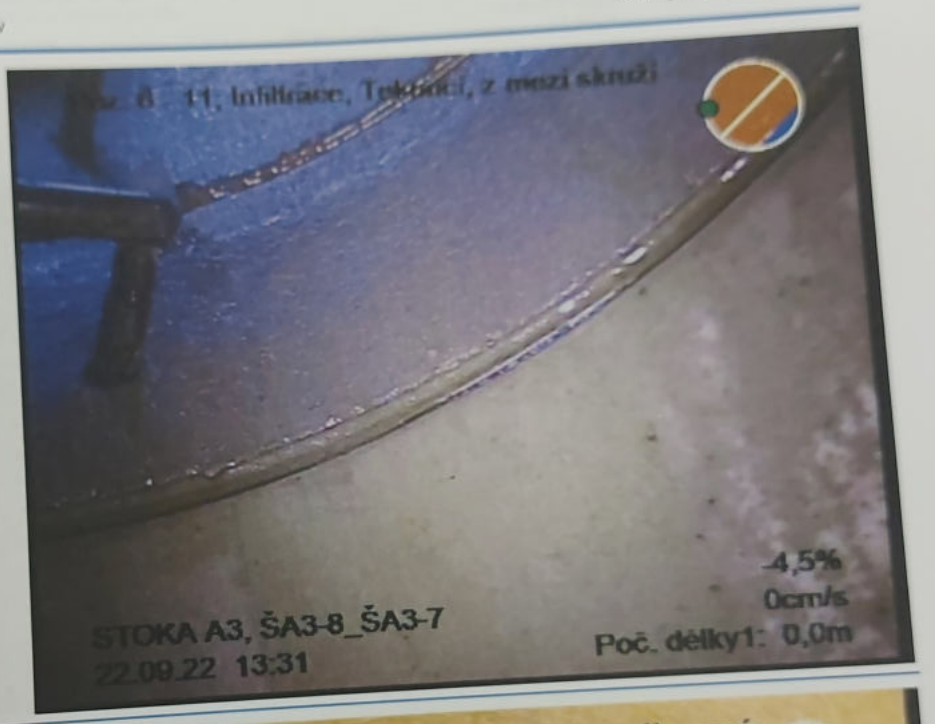
Poz: 6 - 11; Infiltrace, Tekoucí, z mezi skruží

Fotografie	013
Video	00:00:31
Vzdál. ve směru tok	0,00 m
Stav	BBF.C
Pozice	6 - 11
Datový nosič

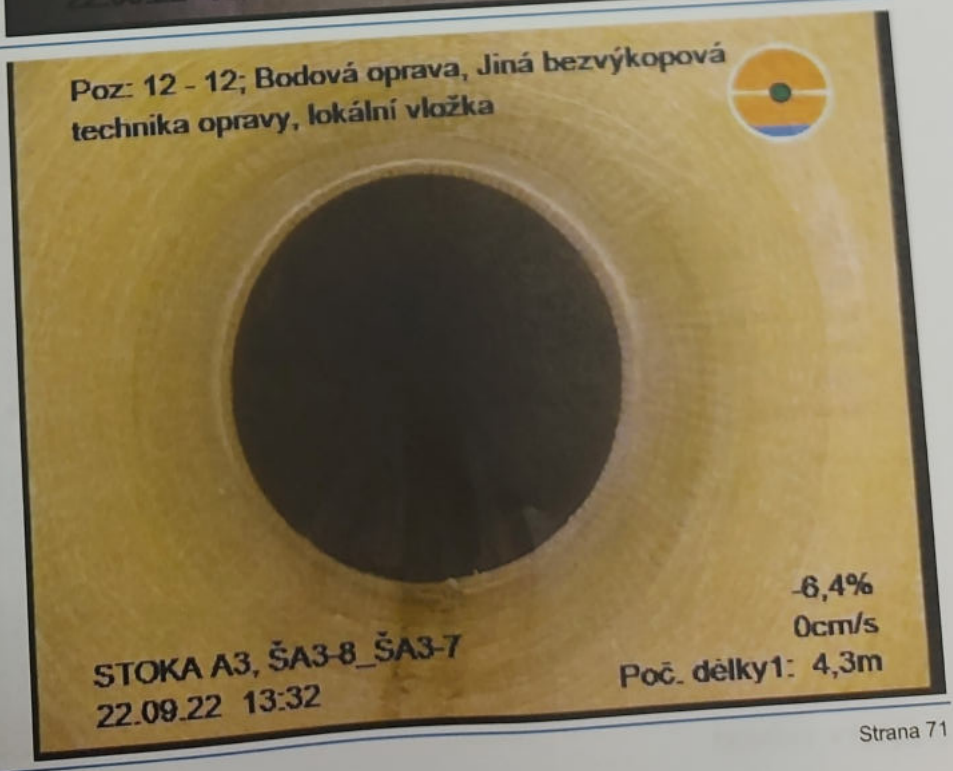
Fotografie	014
Video	00:01:42
Vzdál. ve směru tok	4,30 m
Stav	BCB.Z
Pozice	12 - 12
Datový nosič

Poz: 12 - 12; Bodová oprava, Jiná bezvýkopová technika opravy, lokální vložka

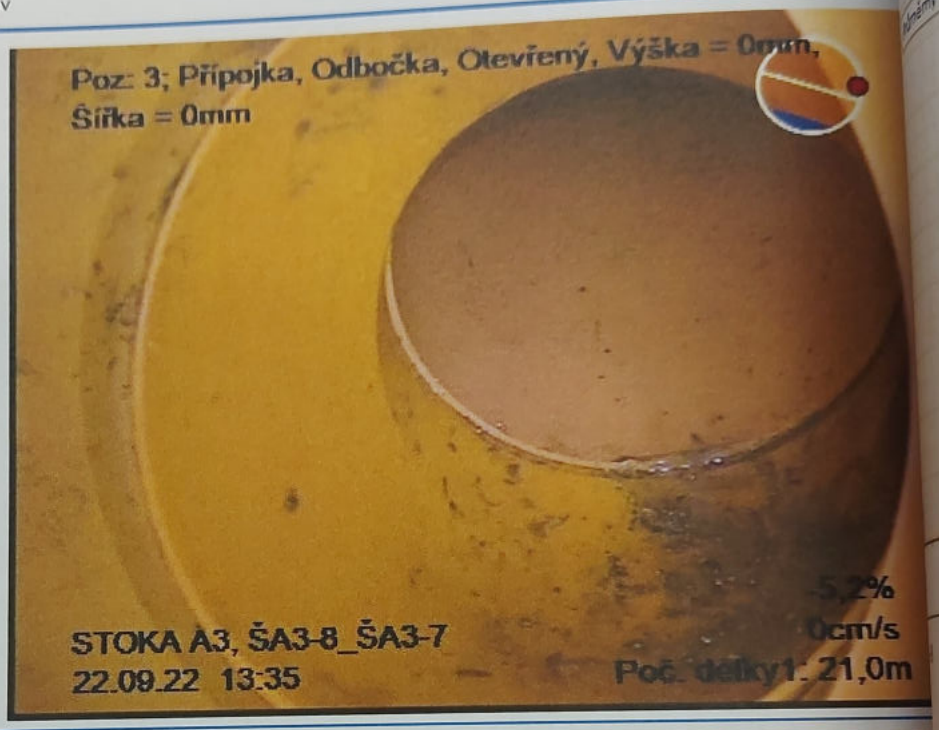
Fotografie	**015**
Video	00:03:55
Vzdál. ve směru tok	21,00 m
Stav	BCA.A.A
Pozice	3
Datový nosič

Poz: 3; Přípojka, Odbočka, Otevřený, Výška = 0mm, Šířka = 0mm

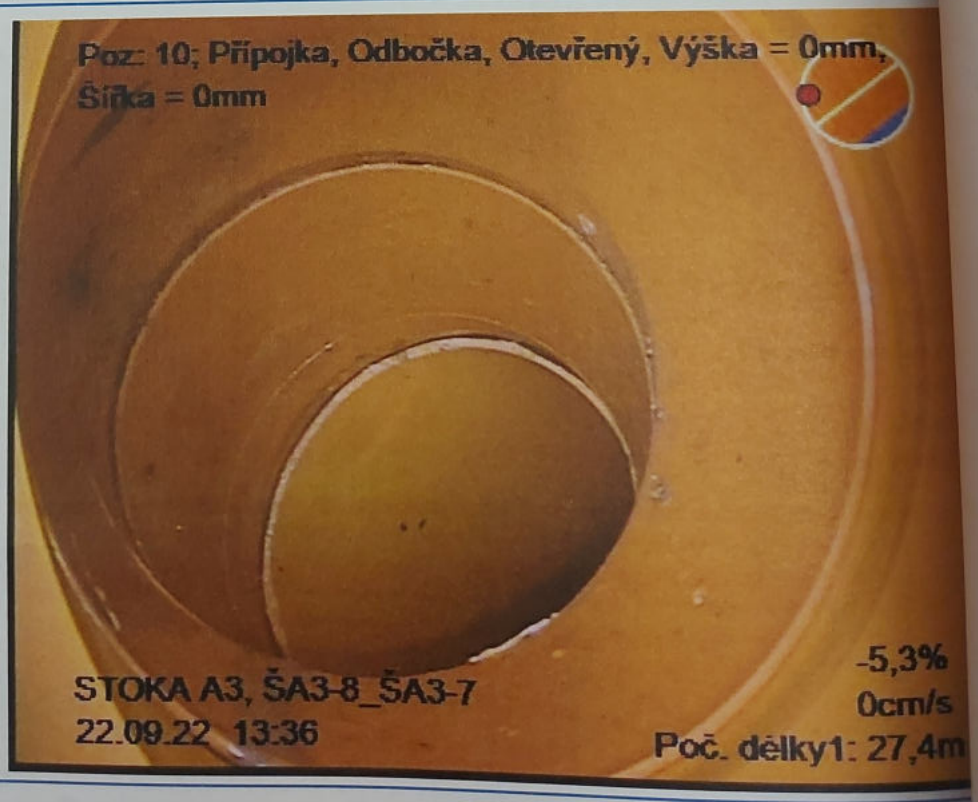
Fotografie	**016**
Video	00:05:15
Vzdál. ve směru tok	27,40 m
Stav	BCA.A.A
Pozice	10
Datový nosič

Poz: 10; Přípojka, Odbočka, Otevřený, Výška = 0mm, Šířka = 0mm

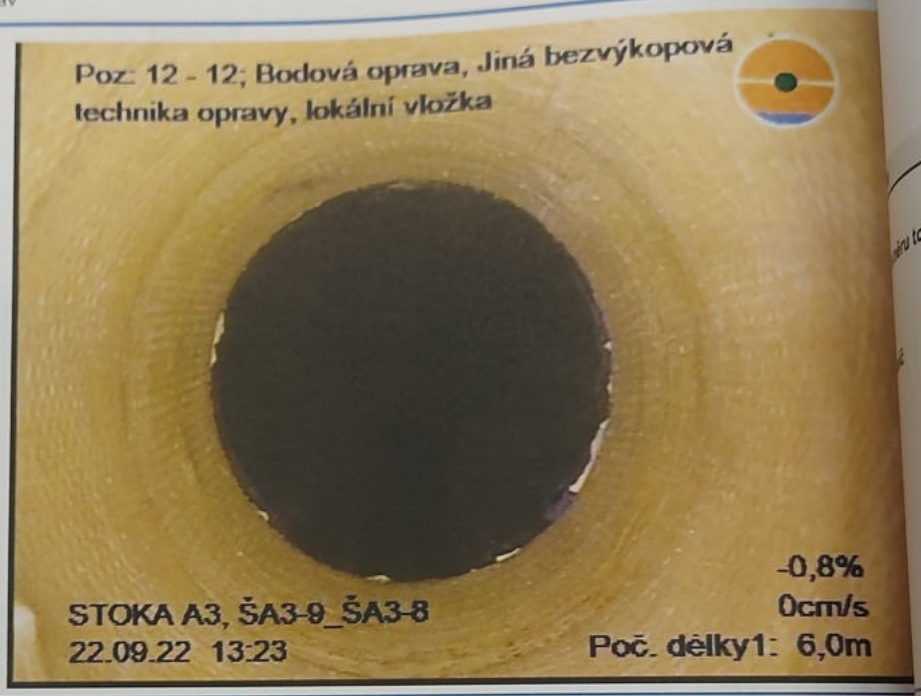
Fotografie	009
Video	00:00:59
Vzdál. ve směru tok	6,00 m
Stav	BCB.Z
Pozice	12 - 12
Datový nosič

Poz: 12 - 12; Bodová oprava, Jiná bezvýkopová technika opravy, lokální vložka

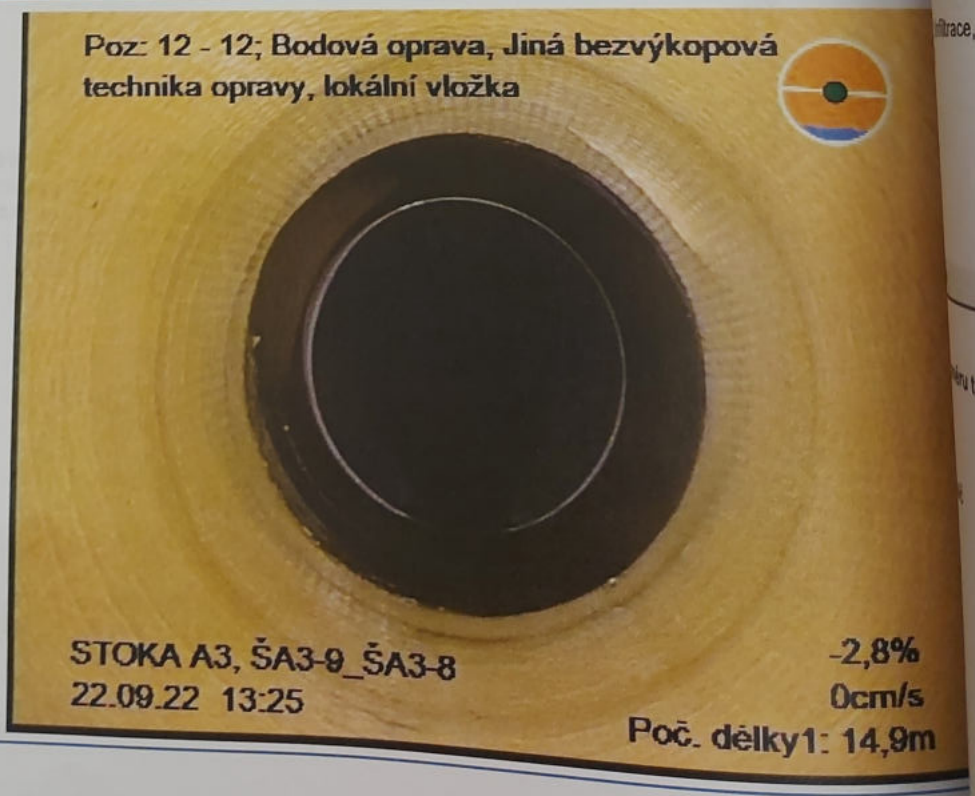
Fotografie	010
Video	00:02:15
Vzdál. ve směru tok	14,90 m
Stav	BCB.Z
Pozice	12 - 12
Datový nosič

Poz: 12 - 12; Bodová oprava, Jiná bezvýkopová technika opravy, lokální vložka

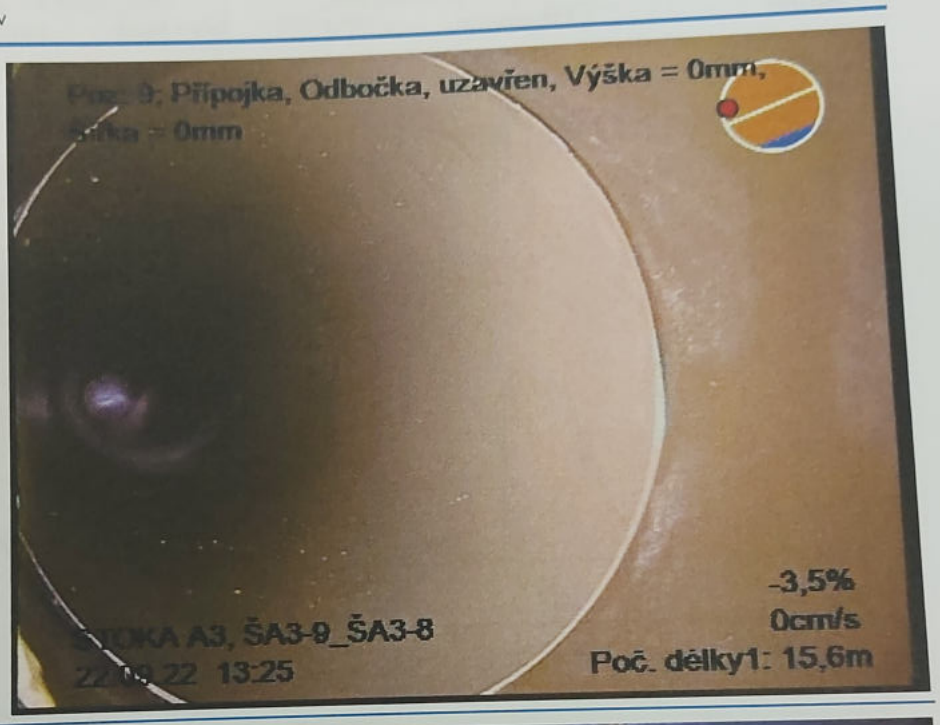
Fotografie	**011**
Video	00:02:45
Vzdál. ve směru tok	15,60 m
Stav	BCA.A.B
Pozice	9
Datový nosič

Poz: 9; Přípojka, Odbočka, uzavřen, Výška = 0mm, Šířka = 0mm

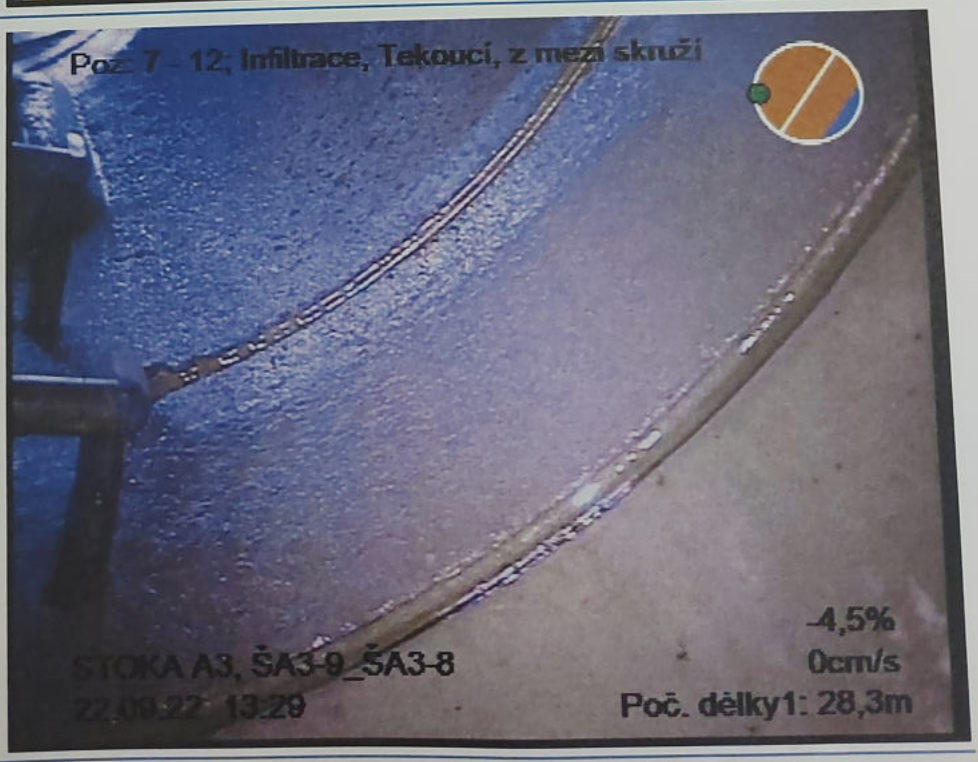
Poz: 7 - 12; Infiltrace, Tekoucí, z mezi skruží

otografie	**012**
'ideo	00:05:02
'zdál. ve směru tok	28,30 m
tav	BBF.C
ozice	7 - 12
atový nosič

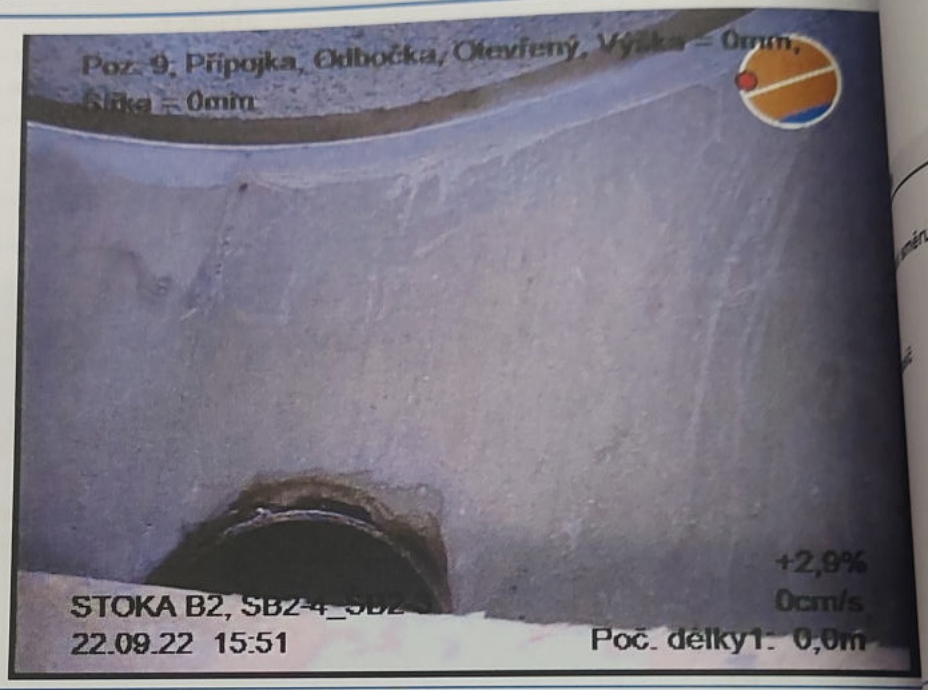
Fotografie	**031**
Video	00:00:23
Vzdál. proti směru t	0,00 m
Stav	BCA.A.A
Pozice	9
Datový nosič

Poz: 9; Přípojka, Odbočka, Otevřený, Výška = 0mm, Šířka = 0mm

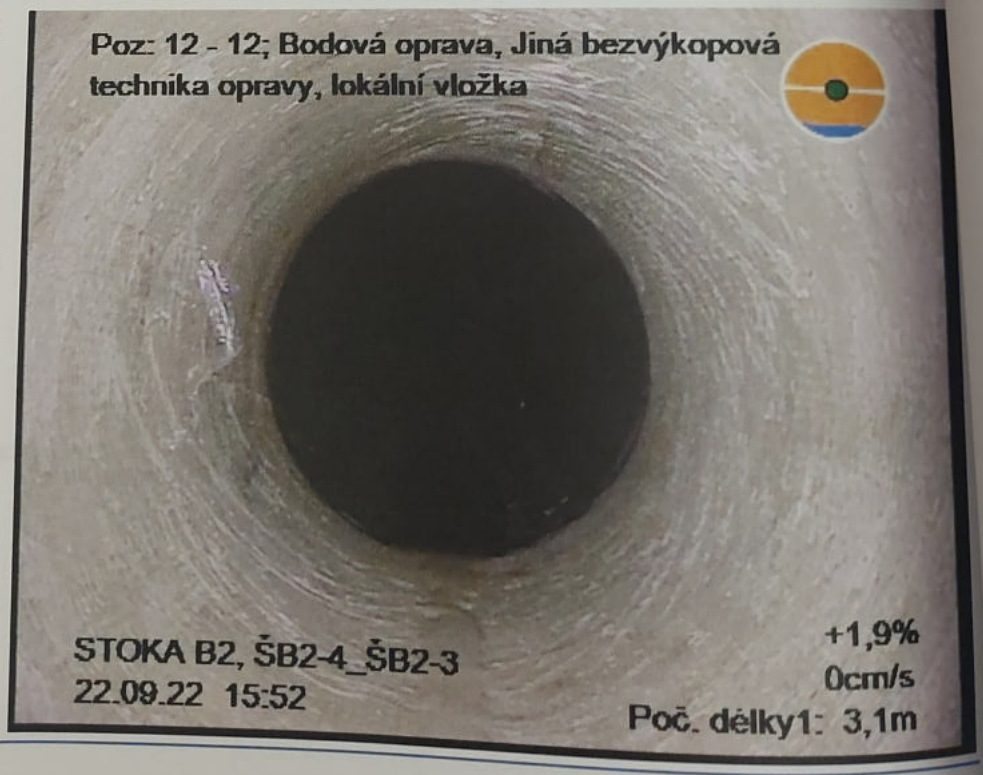
Fotografie	**032**
Video	00:01:14
Vzdál. proti směru t	3,10 m
Stav	BCB.Z
Pozice	12 - 12
Datový nosič

Poz: 12 - 12; Bodová oprava, Jiná bezvýkopová technika opravy, lokální vložka

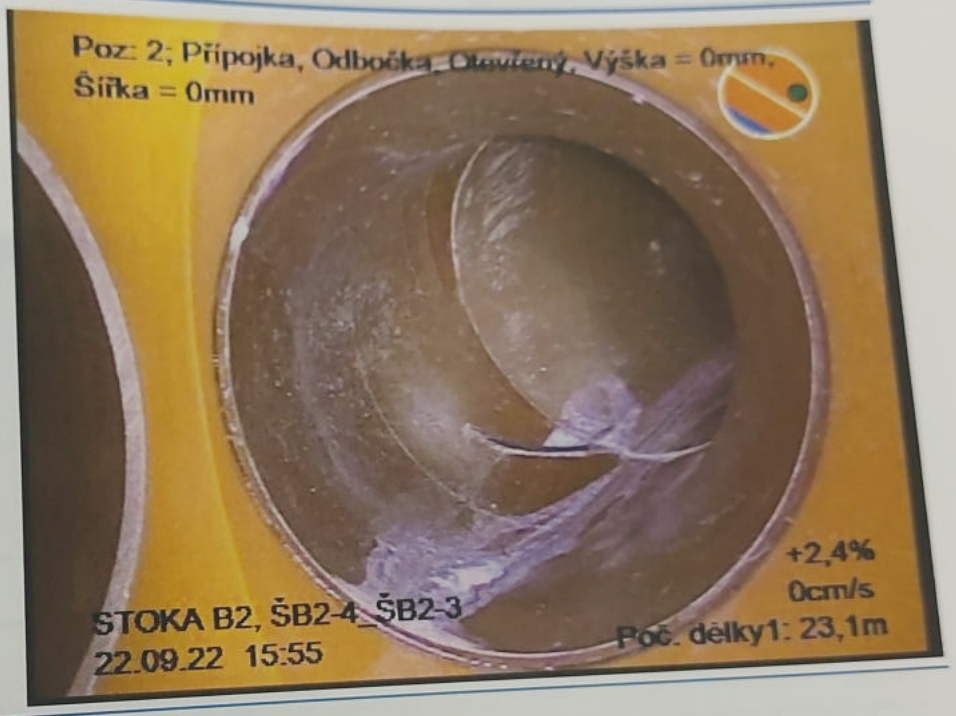
Fotografie	**033**
Video	00:03:31
Vzdál. proti směru t	23,10 m
Stav	BCA.A.A
Pozice	2
Datový nosič

Poz: 2; Přípojka, Odbočka, Otevřený, Výška = 0mm, Šířka = 0mm

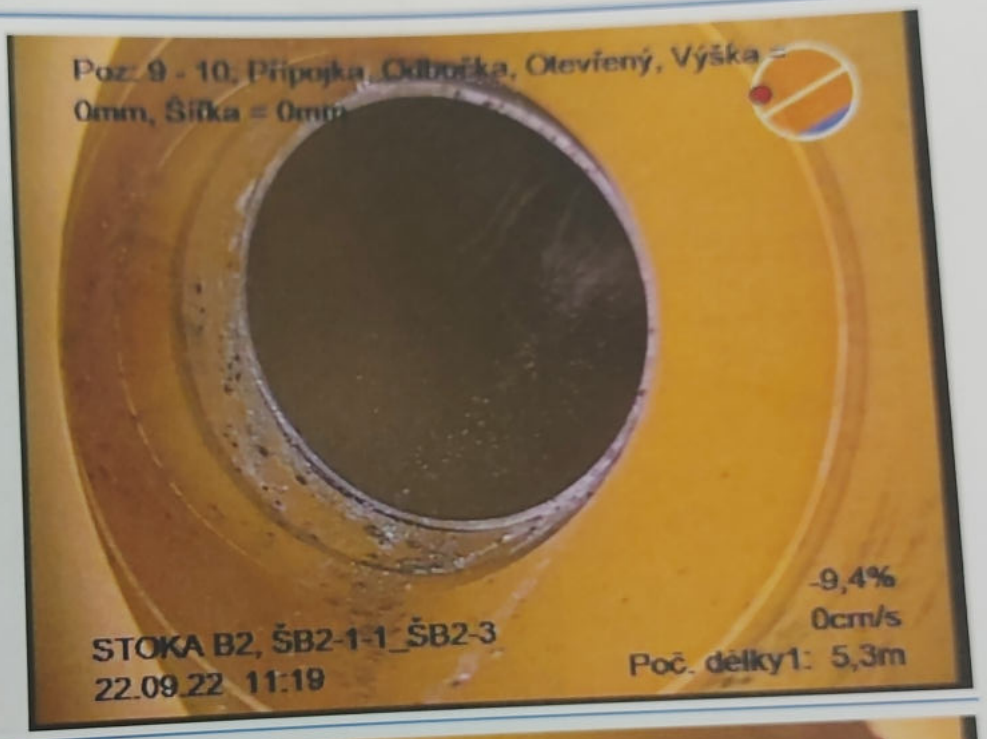
Fotografie	**005**
Video	00:01:37
Vzdál. ve směru tok	5,30 m
Stav	BCA.A.A
Pozice	9 - 10
Datový nosič

Poz: 9 - 10; Přípojka, Odbočka, Otevřený, Výška = 0mm, Šířka = 0mm

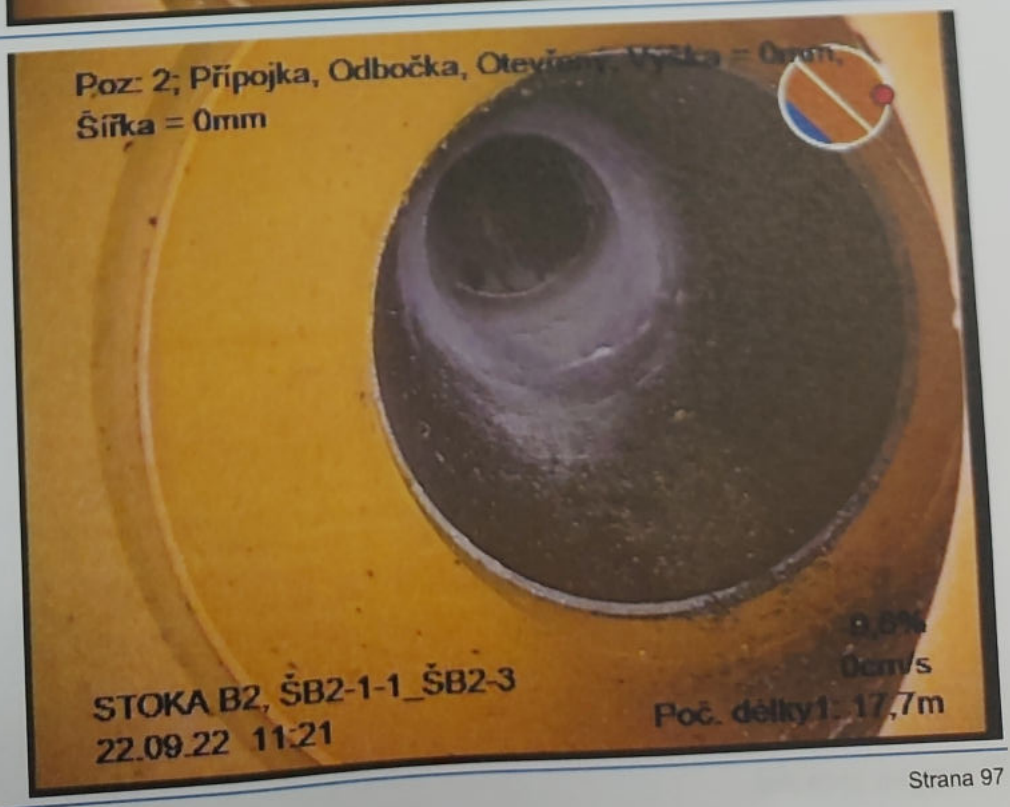
Fotografie	**006**
Video	00:03:30
Vzdál. ve směru tok	17,70 m
Stav	BCA.A.A
Pozice	2
Datový nosič

Poz: 2; Přípojka, Odbočka, Otevřený, Výška = 0mm, Šířka = 0mm

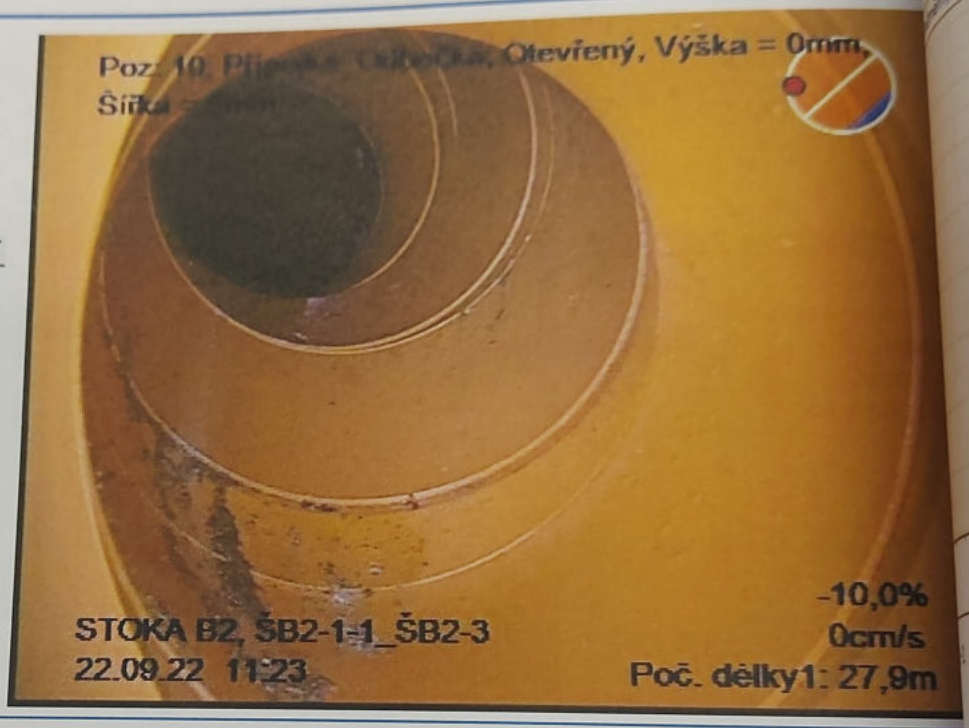
Fotografie	007
Video	00:05:08
Vzdál. ve směru tok	27,90 m
Stav	BCA.A.A
Pozice	10
Datový nosič

Poz: 10; Přípojka, Odbočka, Otevřený, Výška = 0mm, Šířka = 0mm
