PROTOKOL č.: D22-1709

Statická zatěžovací zkouška dle ČSN 72 1006, příloha A

Stavba: Č.O.V. Předslav

Objekt: stoka B1

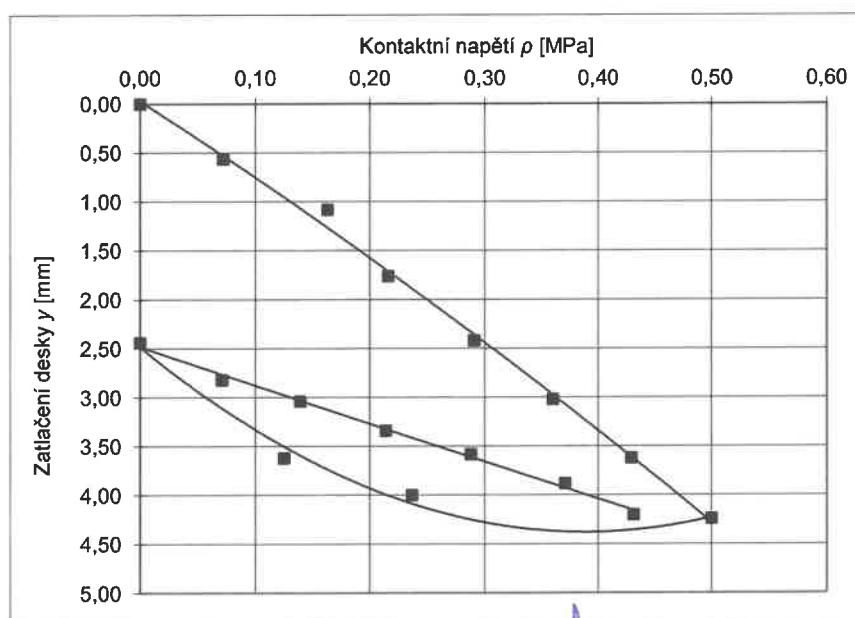
Výsledky zkoušky	ρ_{max} [MPa]	Modul přetvárnosti E_{def} [MPa]		$E_{def,2} / E_{def,1}$
První zatěžovací cyklus	0,50	$E_{def,1}$	25,7	2,26
Druhý zatěžovací cyklus	0,43	$E_{def,2}$	57,9

Měřené hodnoty		
Fáze zkoušky	Kontaktní napětí ρ [MPa]	Zatlačení desky y [mm]
První zatěžovací cyklus	0,00	0,00
	0,07	0,56
	0,16	1,08
	0,22	1,76
	0,29	2,42
	0,36	3,02
	0,43	3,62
	0,50	4,24
Odlehčení	0,24	4,00
	0,13	3,62
	0,00	2,44
Druhý zatěžovací cyklus	0,07	2,82
	0,14	3,04
	0,21	3,34
	0,29	3,58
	0,37	3,88
	0,43	4,20
