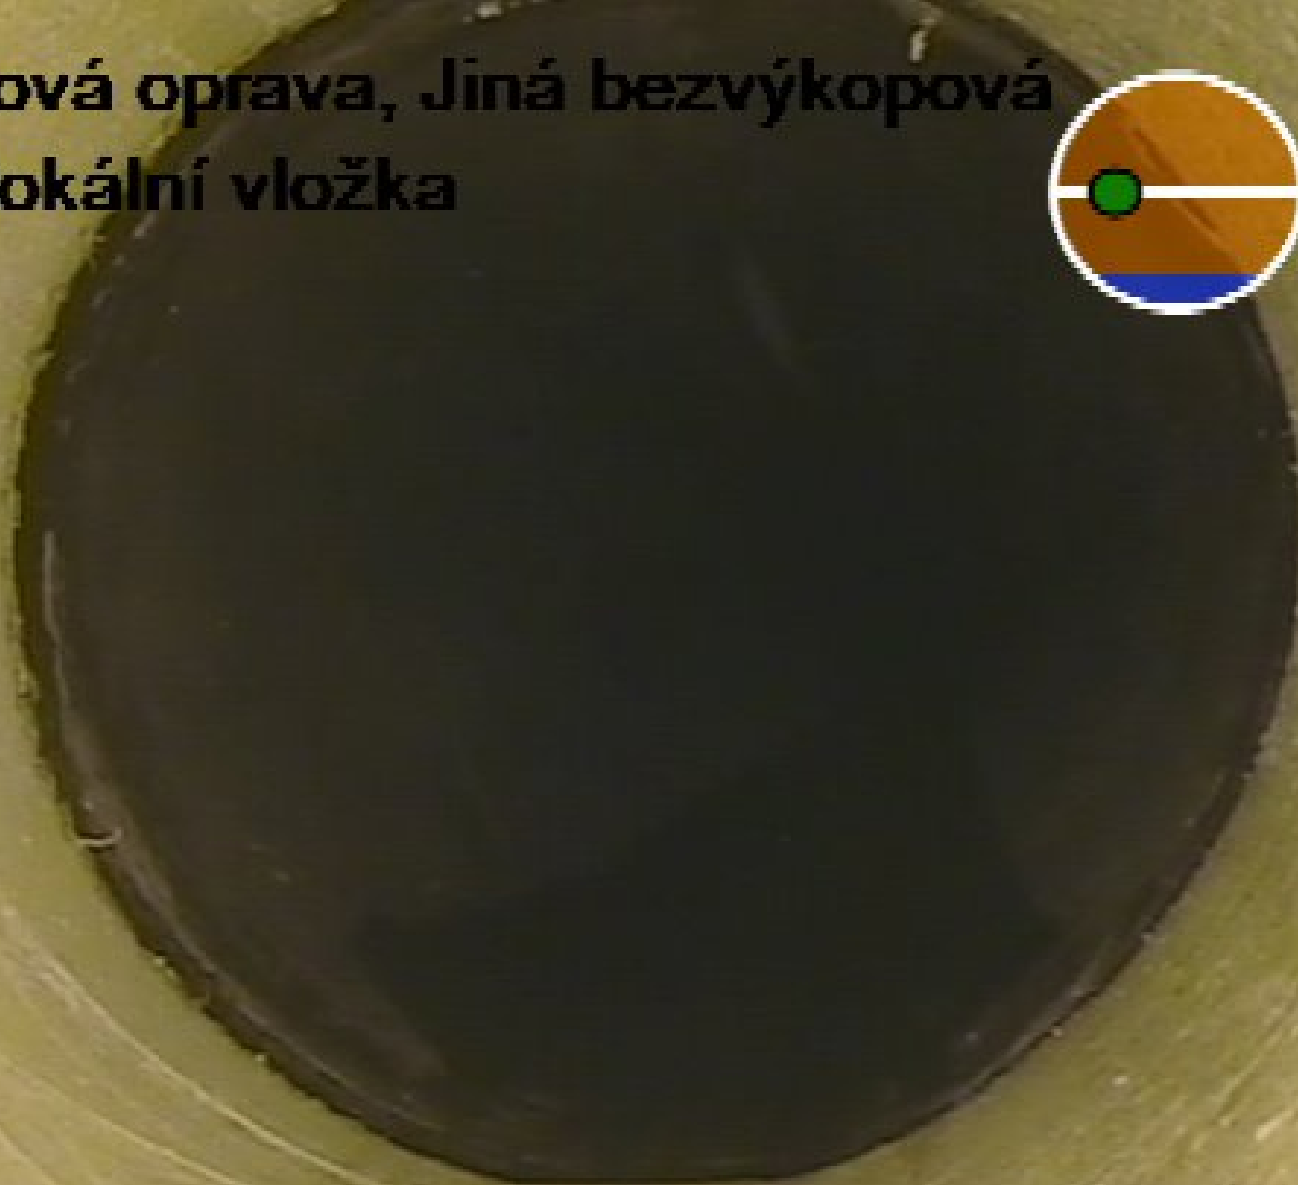
STOKA A, ŠA-5\_ŠA-4  
02.11.22 12:04

-1,1%  
0cm/s

Poč. délky1: 8,5m

Poz: 12 - 12; Bodová oprava, Jiná bezvýkopová  
technika opravy, lokální vložka

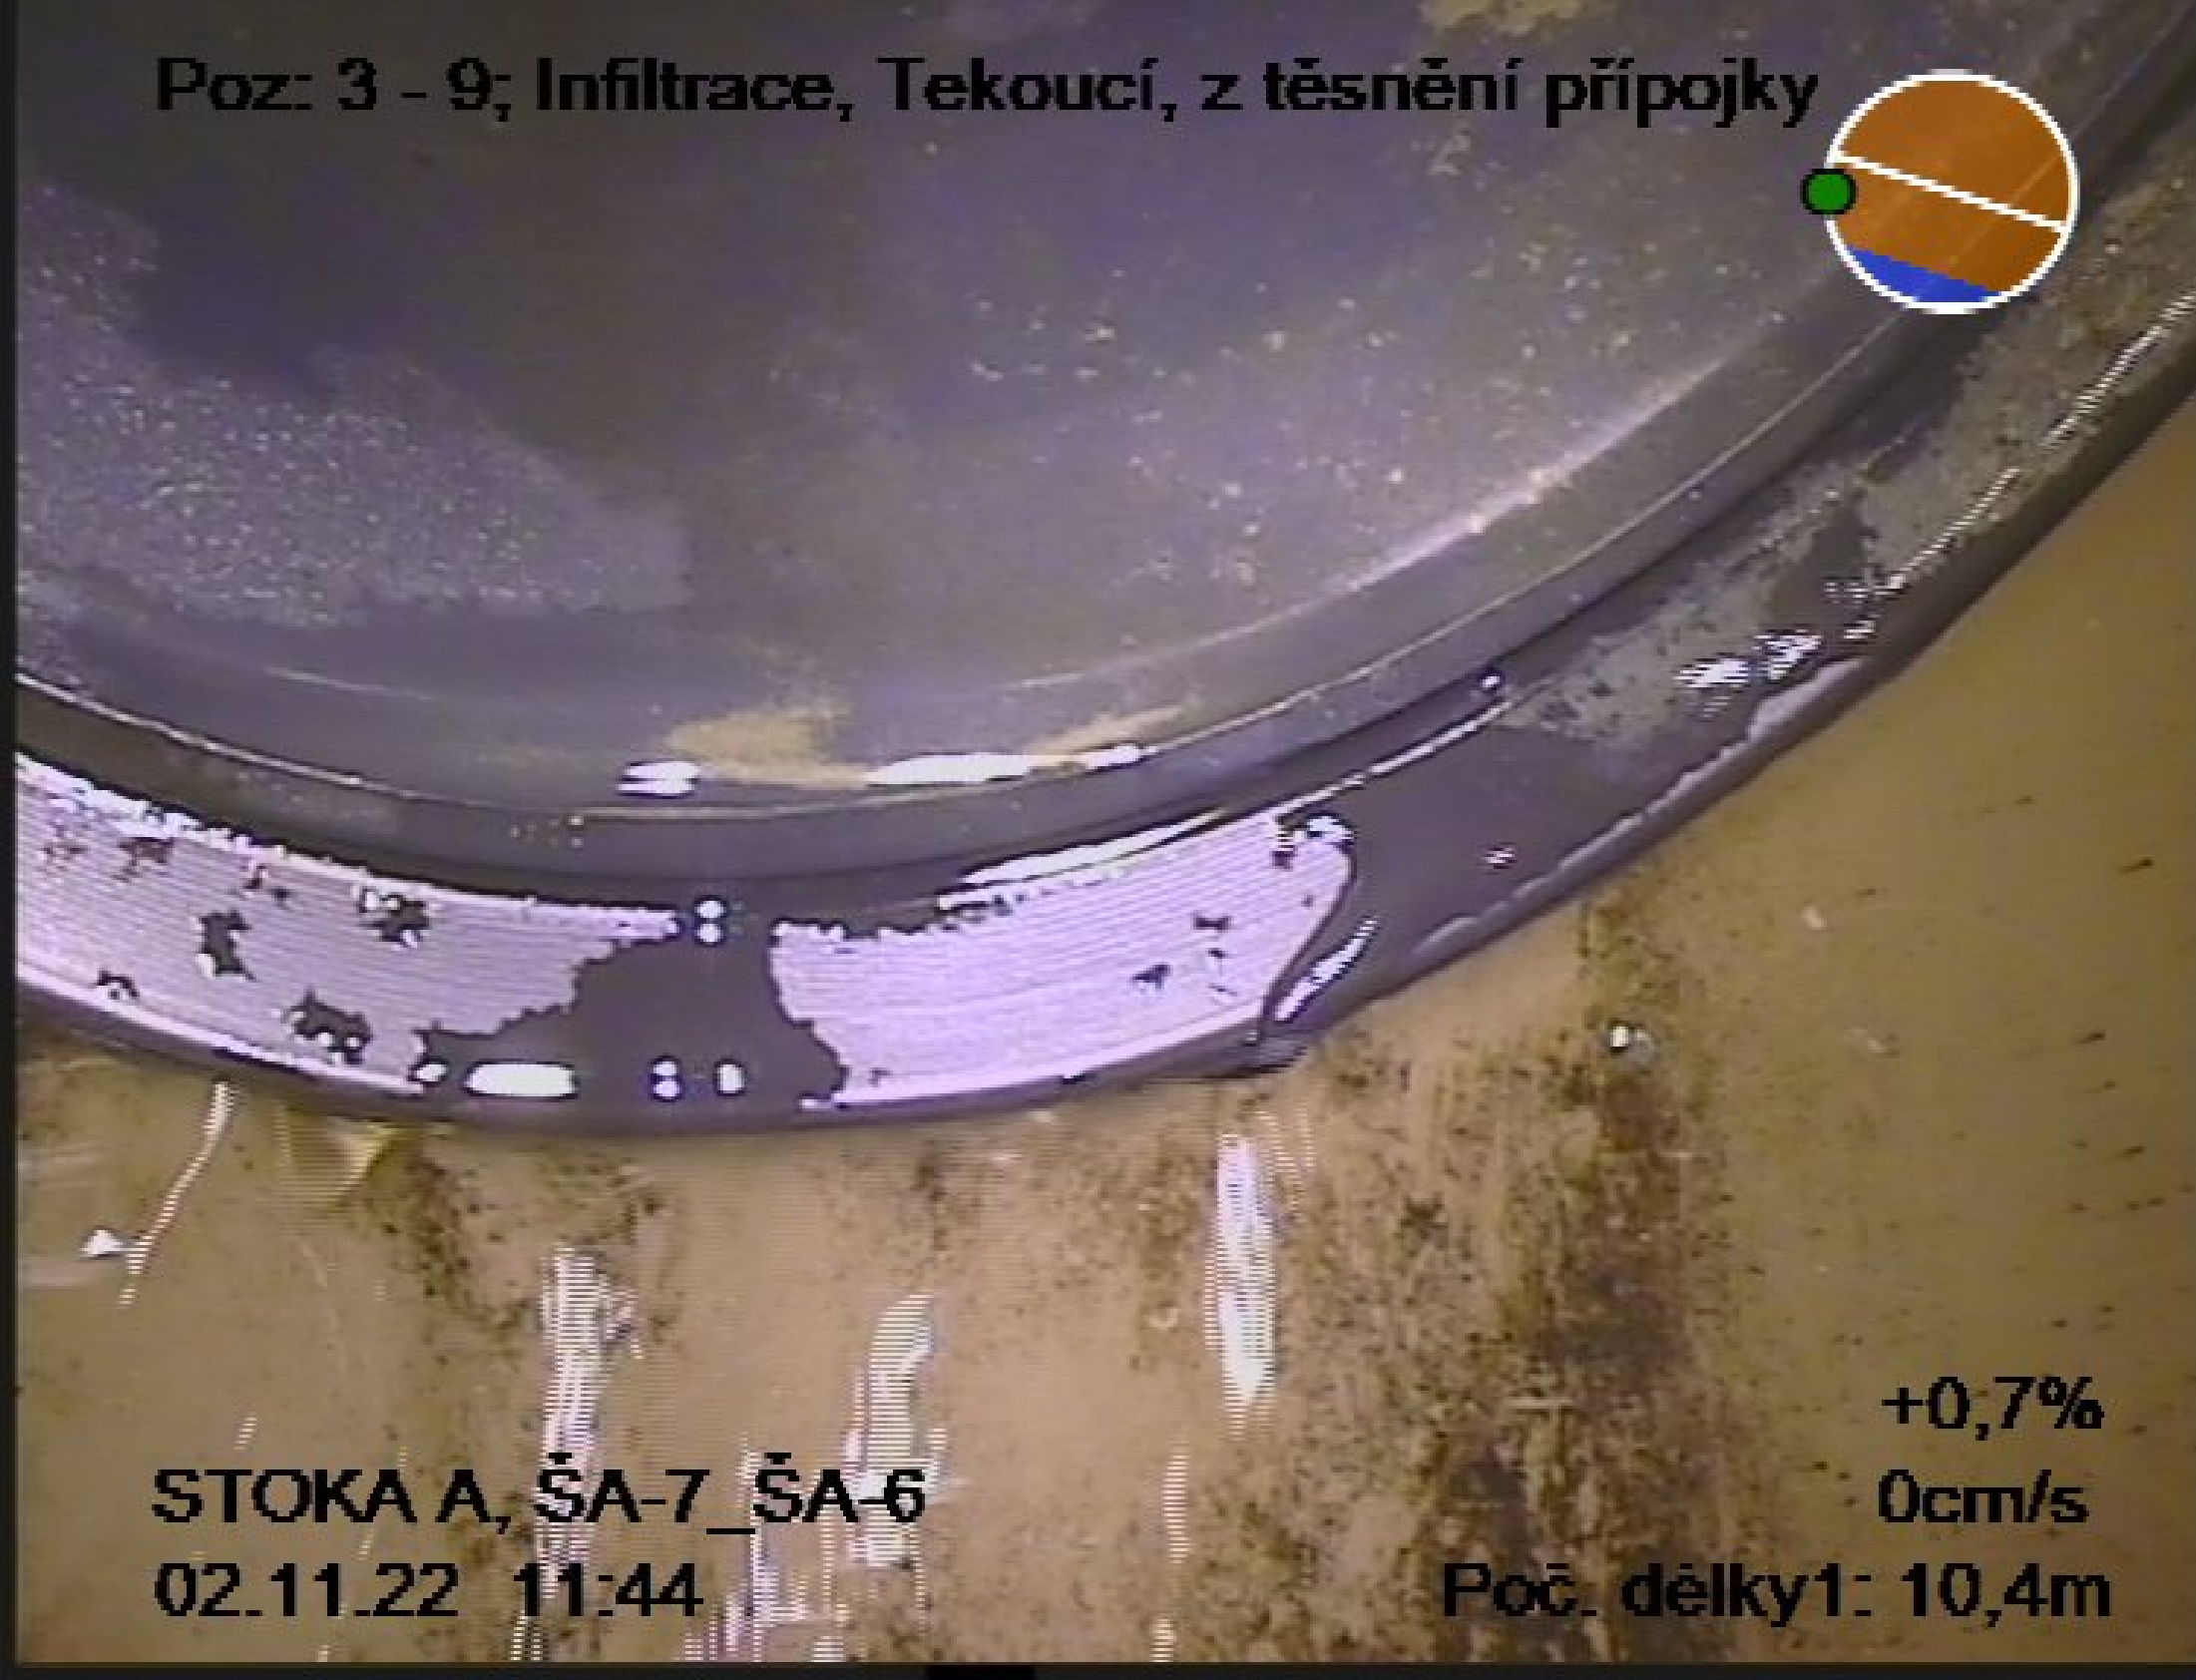
STOKA A, ŠA-7\_ŠA-6

Poč. délky1: 10,4m

Poz: 3 - 9; Infiltrace, Tekoucí, z těsnění přípojky

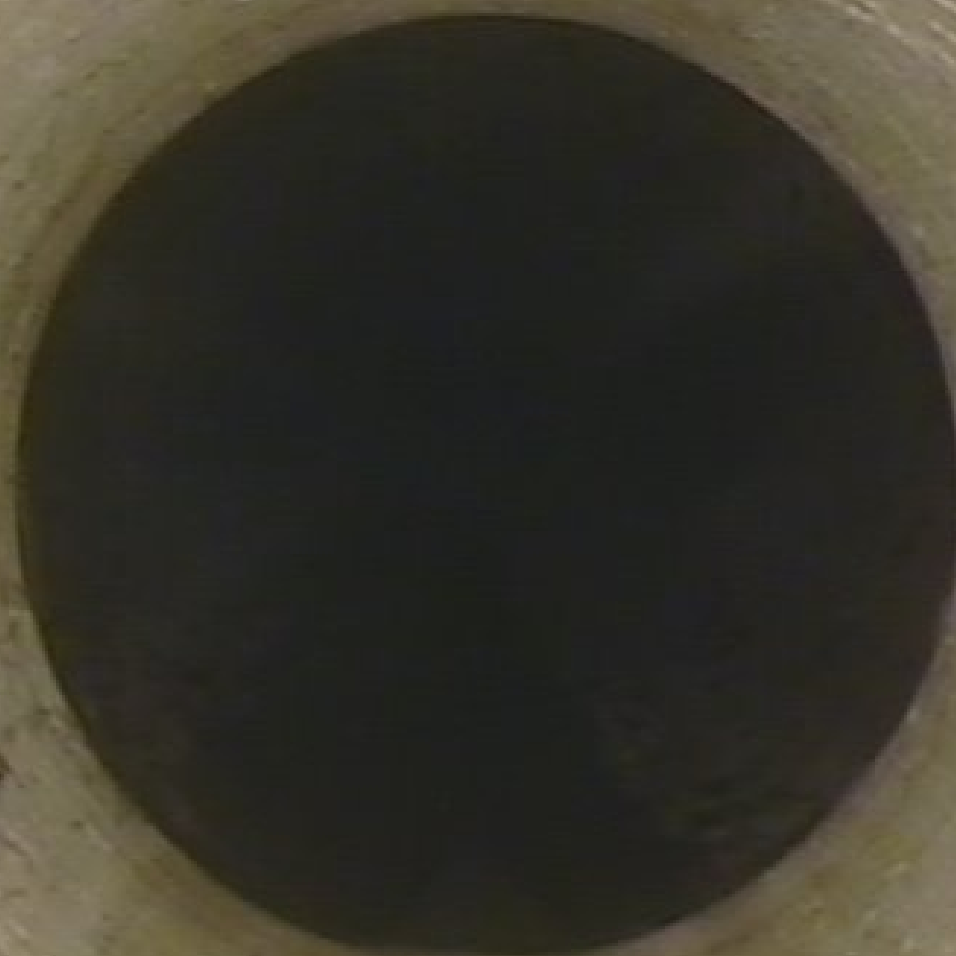
STOKA B, ŠB6\_ŠB5

Poč. délky1: 13,8m

**Poz: 12 - 12; Bodová oprava, Jiná bezvýkopová  
technika opravy, lokální vložka**

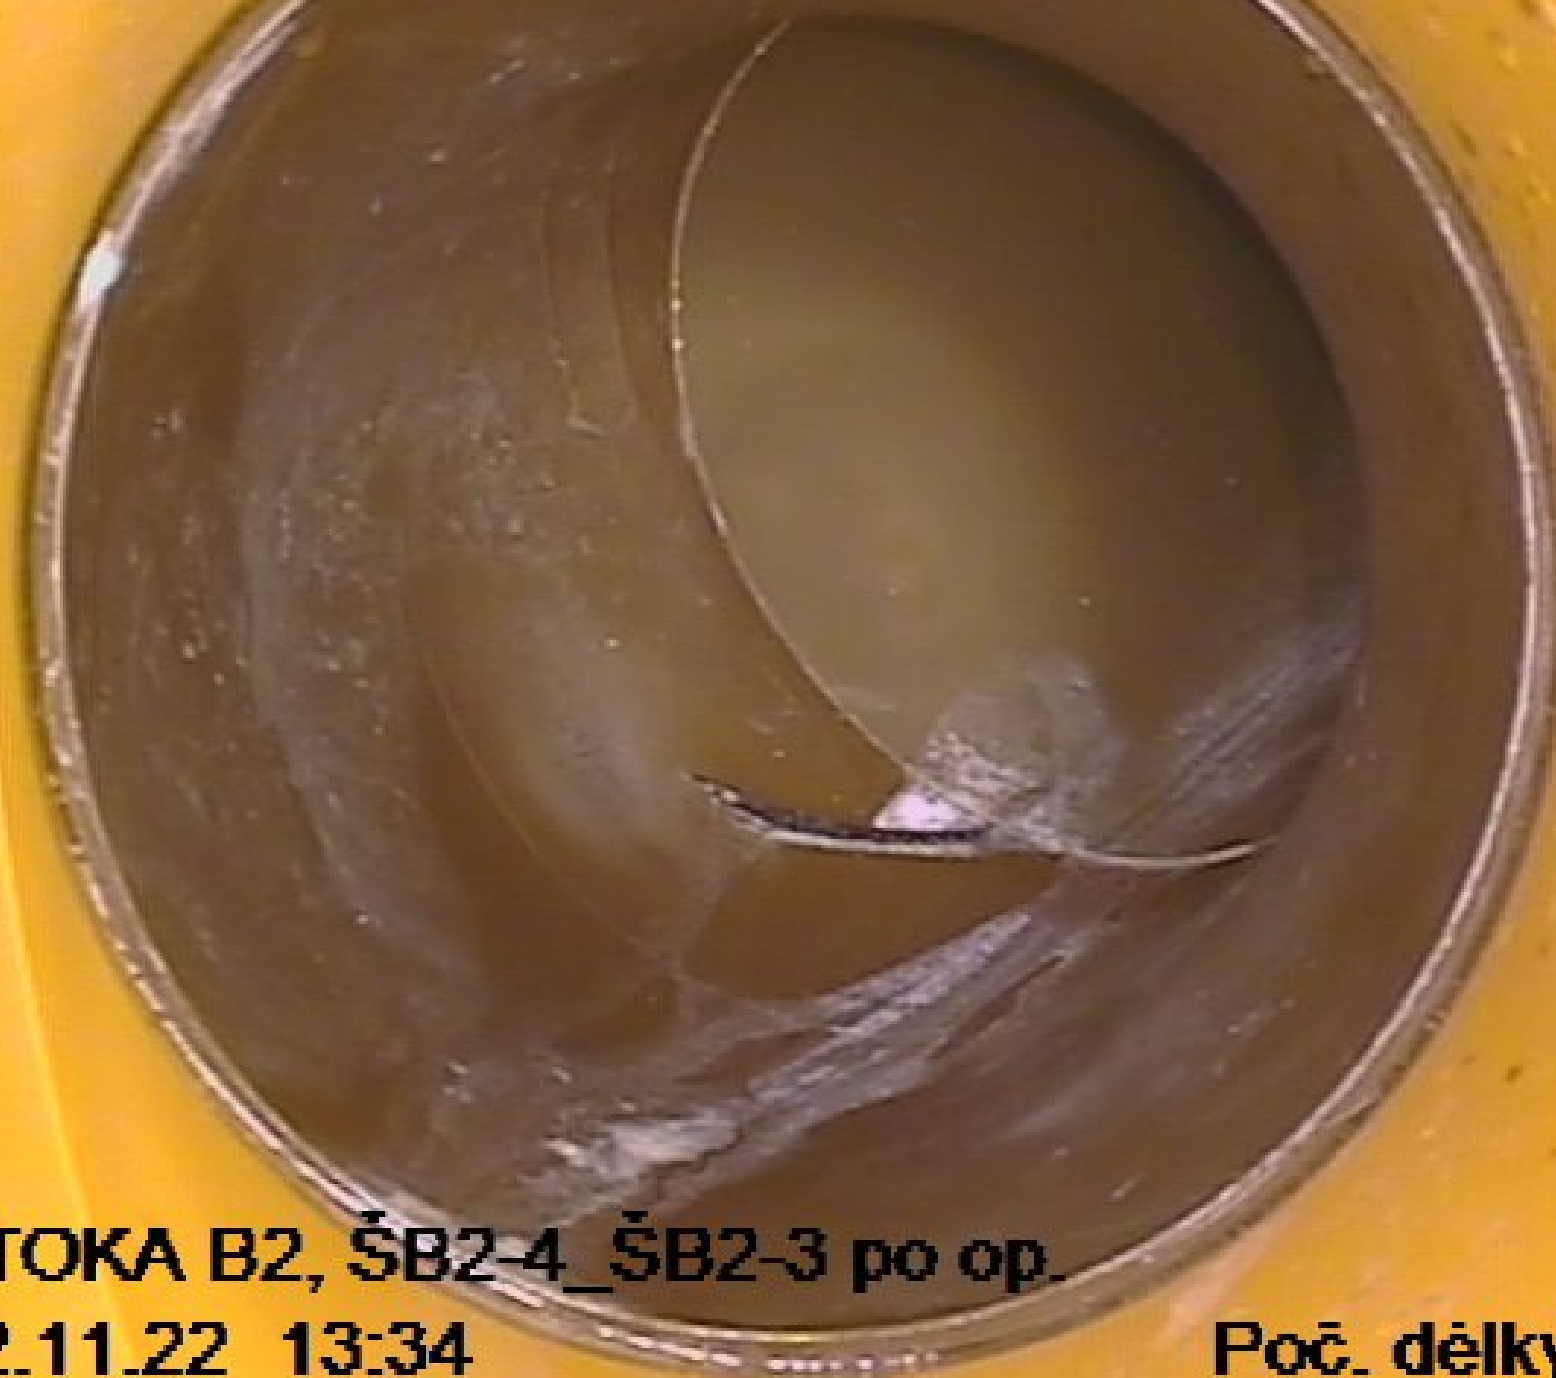
**STOKA B2, ŠB2-4\_ŠB2-3 po op.**

**Poč. délky1: 15,1m**

Poz: 2 - 3; Přípojka, Odbočka, uzavřen, Výška =  
0mm, Šířka = 0mm

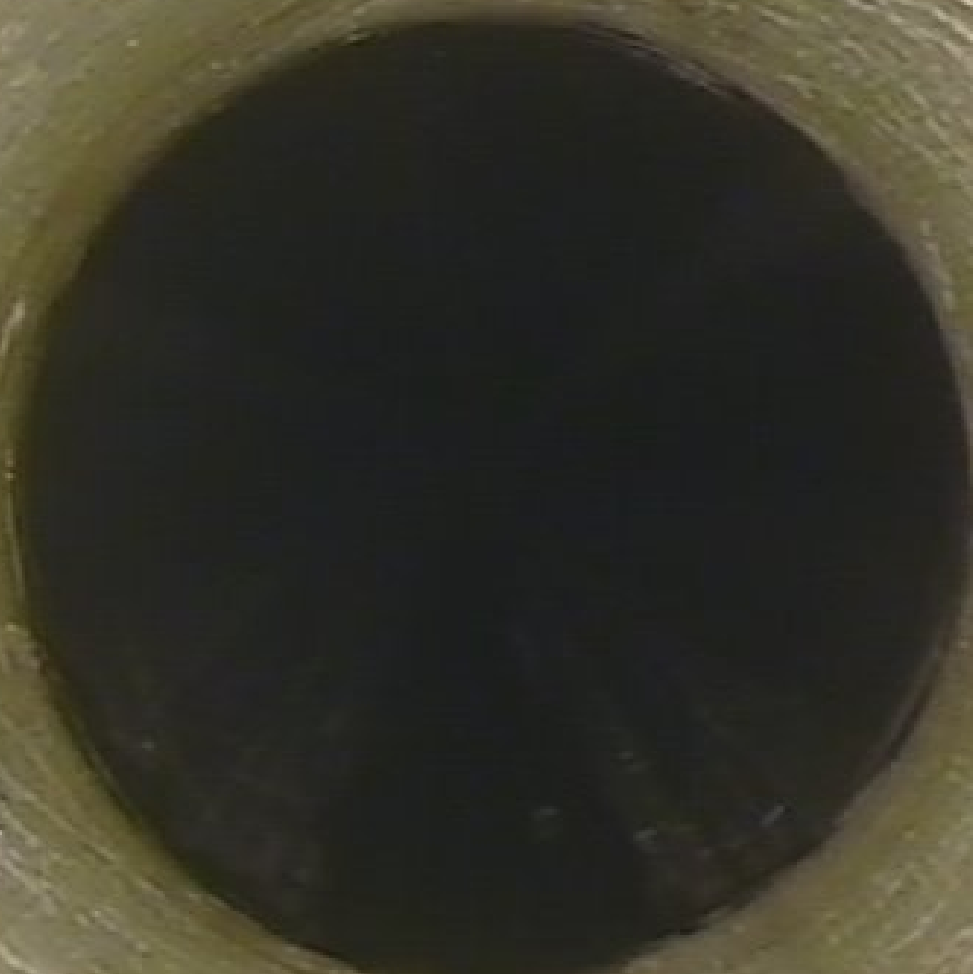
STOKA B2, ŠB2-4\_ŠB2-3 po op.

Poč. délky1: 23,1m

**Poz: 12 - 12; Bodová oprava, Jiná bezvýkopová  
technika opravy, lokální vložka**

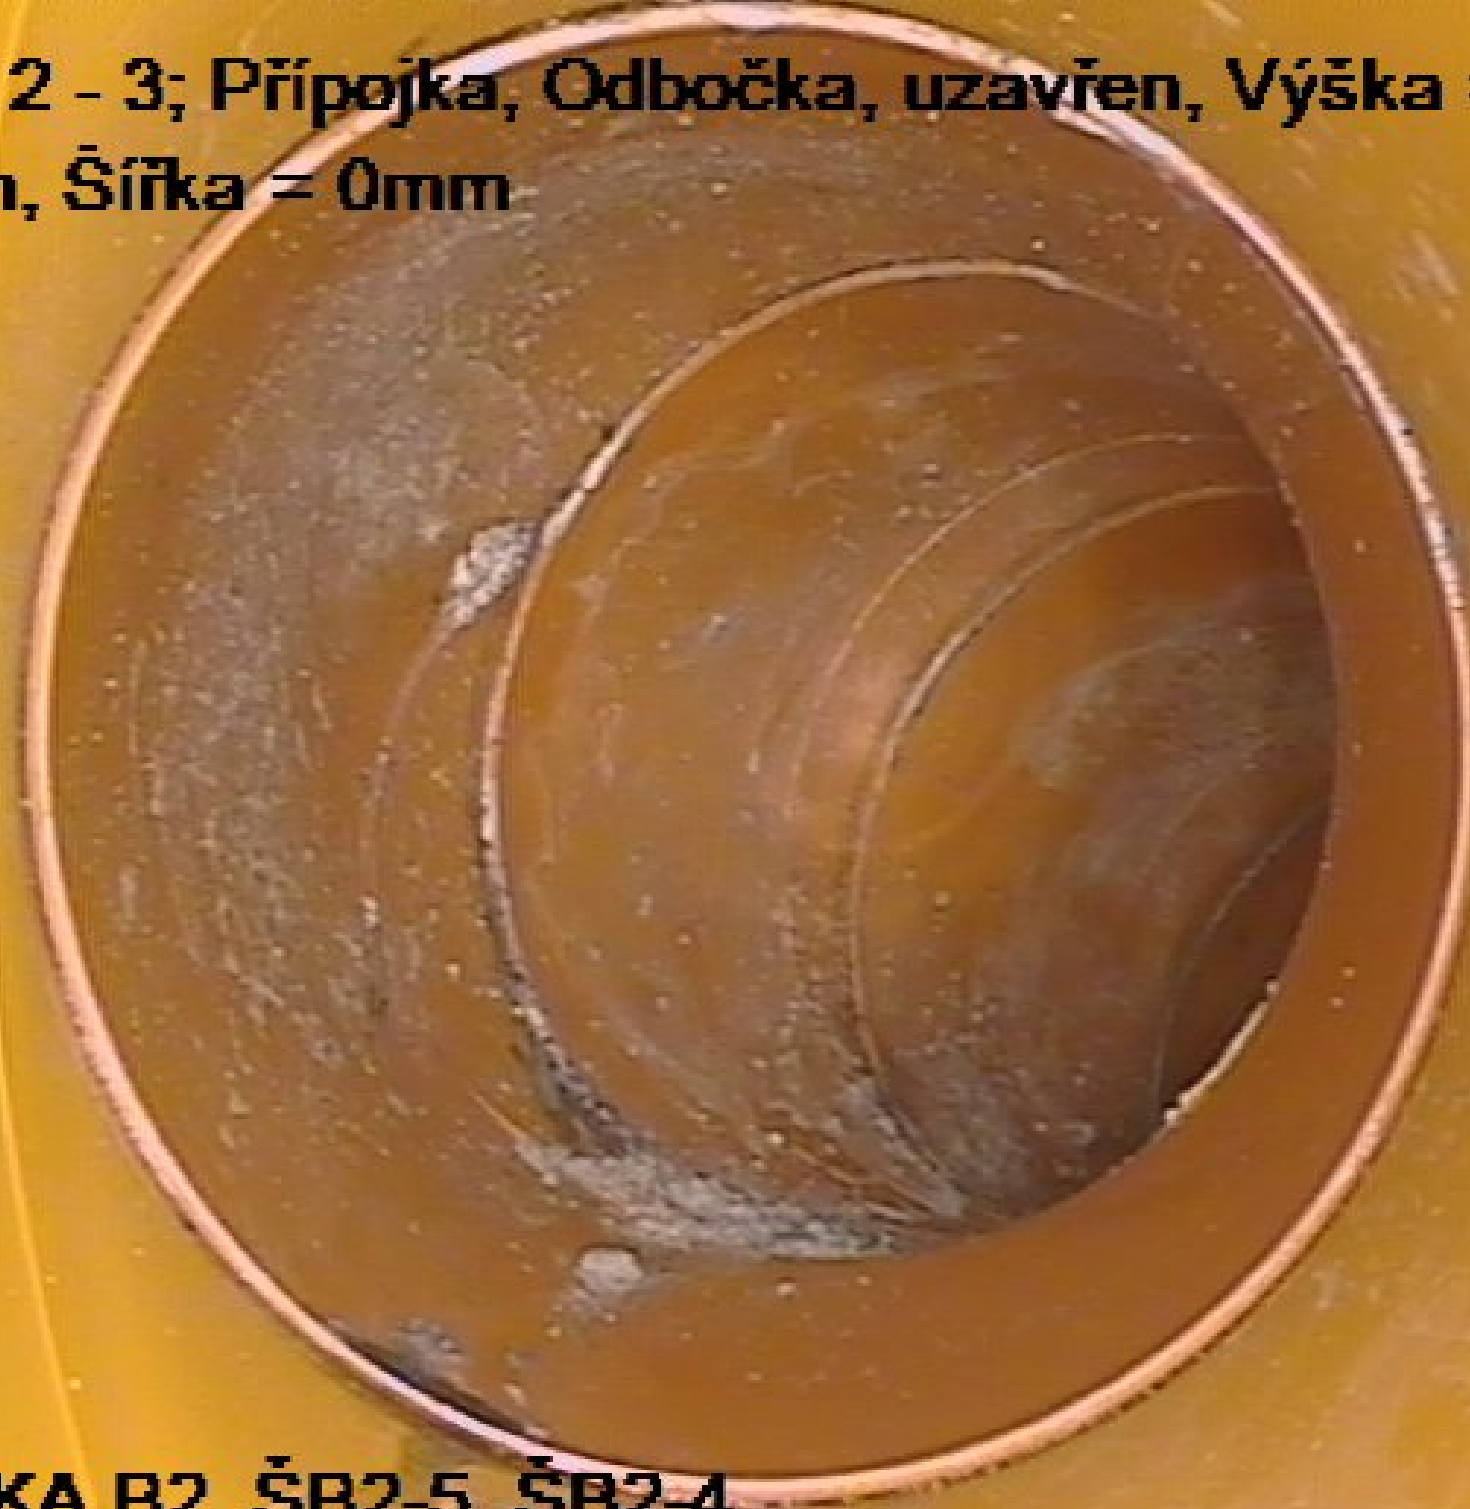
STOKA B2, ŠB2-5\_ŠB2-4

Poč. délky1: 14,2m

Poz: 2 - 3; Přípojka, Odbočka, uzavřen, Výška =  
0mm, Šířka = 0mm
