## PŘEDSLAV

ŠA13 ŠA12

prohlídka televizním inspekčním systémem

21.02.2023

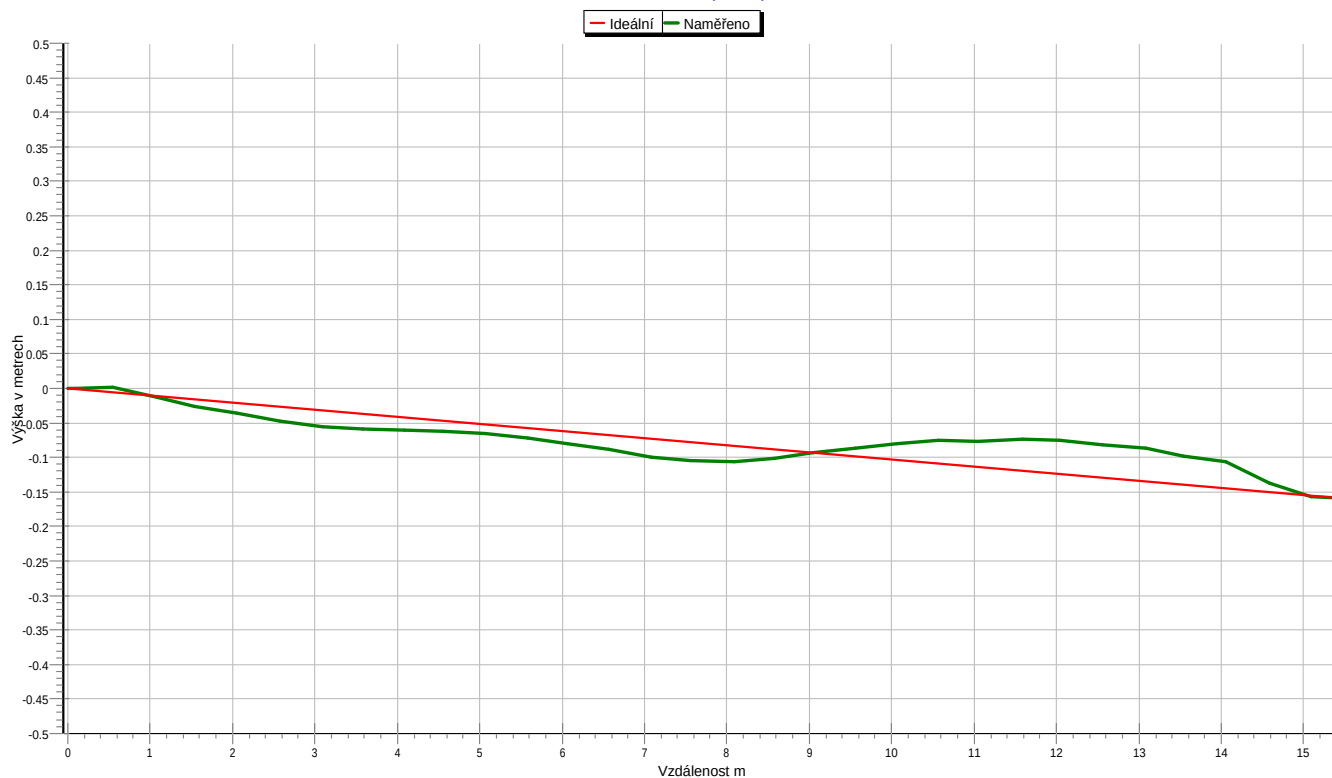
Grafické znázornění spádu potrubí

Od šachty: ŠA13 >> Do šachty: ŠA12 | Směr prohlídky: ve směru toku |  
město: PŘEDSLAV | ulice: PŘEDSLAV | č. úseku: ŠA13\_ŠA12 | datum prohlídky: 2023-02-21 |  
Celkové převýšení -15.89cm | Střední spád -1.03% |

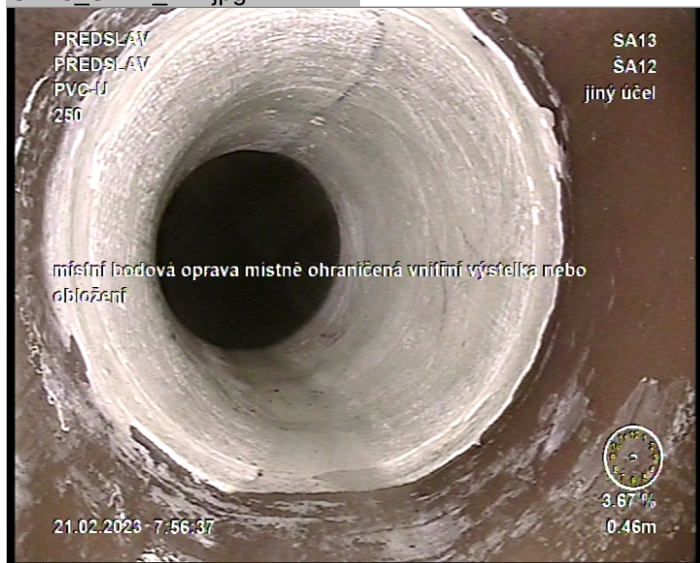
ŠA13\_ŠA12\_F.4.jpg

| Distance (m) | Code | Description |
|---|---|---|
| 0.46m | BCB B | 01 12 F.4 00:01:00 místní bodová oprava místně ohraničená vnitřní výstelka nebo obložení |

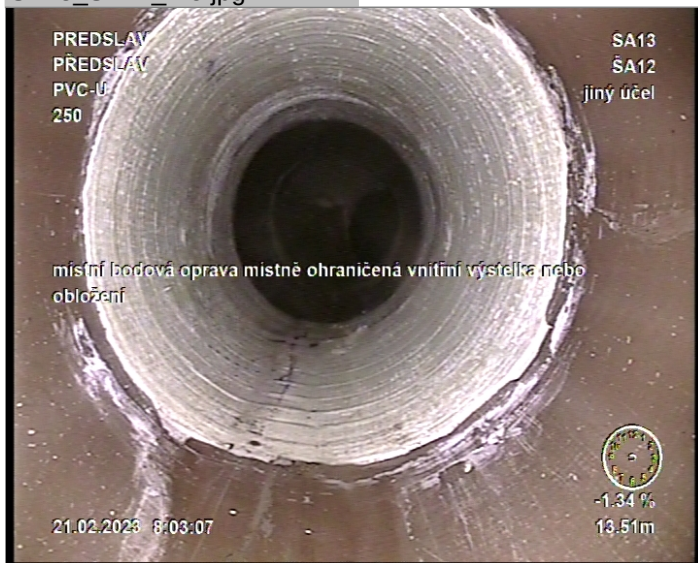
ŠA13\_ŠA12\_F.5.jpg

| Distance (m) | Code | Description |
|---|---|---|
| 13.50m | BCE B | 01 12 F.5 00:03:47 místní bodová oprava místně ohraničená vnitřní výstelka nebo obložení |
