| Obec | PŘEDSLAV |
| Označení úseku | ŠA8_ŠA7 |
| Druh stoky | gravitační stoky nebo kanalizační přípojky |
| Datum prohlídky | 21.02.2023 |

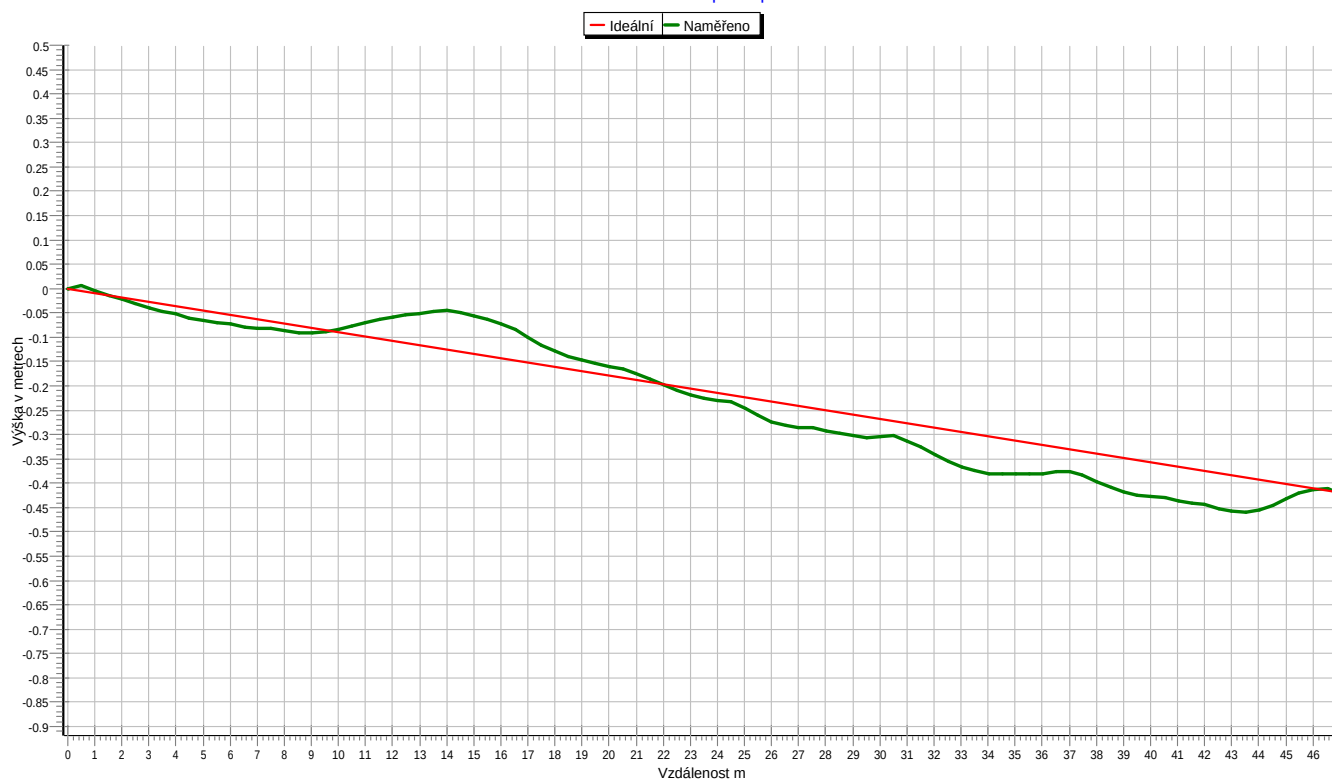
Grafické znázornění spádu potrubí

Od šachty: ŠA8 >> Do šachty: ŠA7 | Směr prohlídky: ve směru toku |  
město: PŘEDSLAV | ulice: PŘEDSLAV | č. úseku: ŠA8\_ŠA7 | datum prohlídky: 2023-02-21 |  
Celkové převýšení -41.77cm | Střední spád -0.89% |

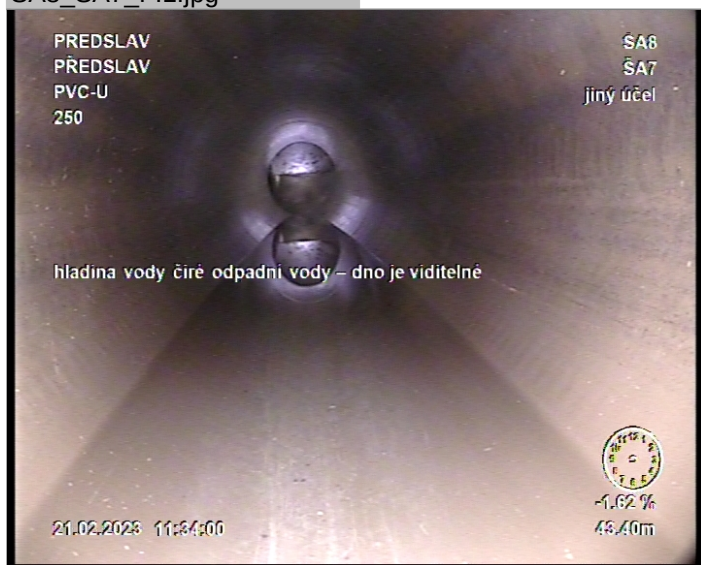
ŠA8\_ŠA7\_F.1.jpg

| | 43.40m | BDD A | | | F.1 | | 00:10:39 | hladina vody čiré odpadní vody – dno je viditelné |
