**HYDROGEOLOGICKÝ PRŮZKUMNÝ VRT
HV-5 V KATASTRU OBCE PŘEDSLAV**

ZÁVĚREČNÁ ZPRÁVA

Kód zakázky: Předslav – HG průzkum, č. zakázky: 331180019000

Závěrečná zpráva

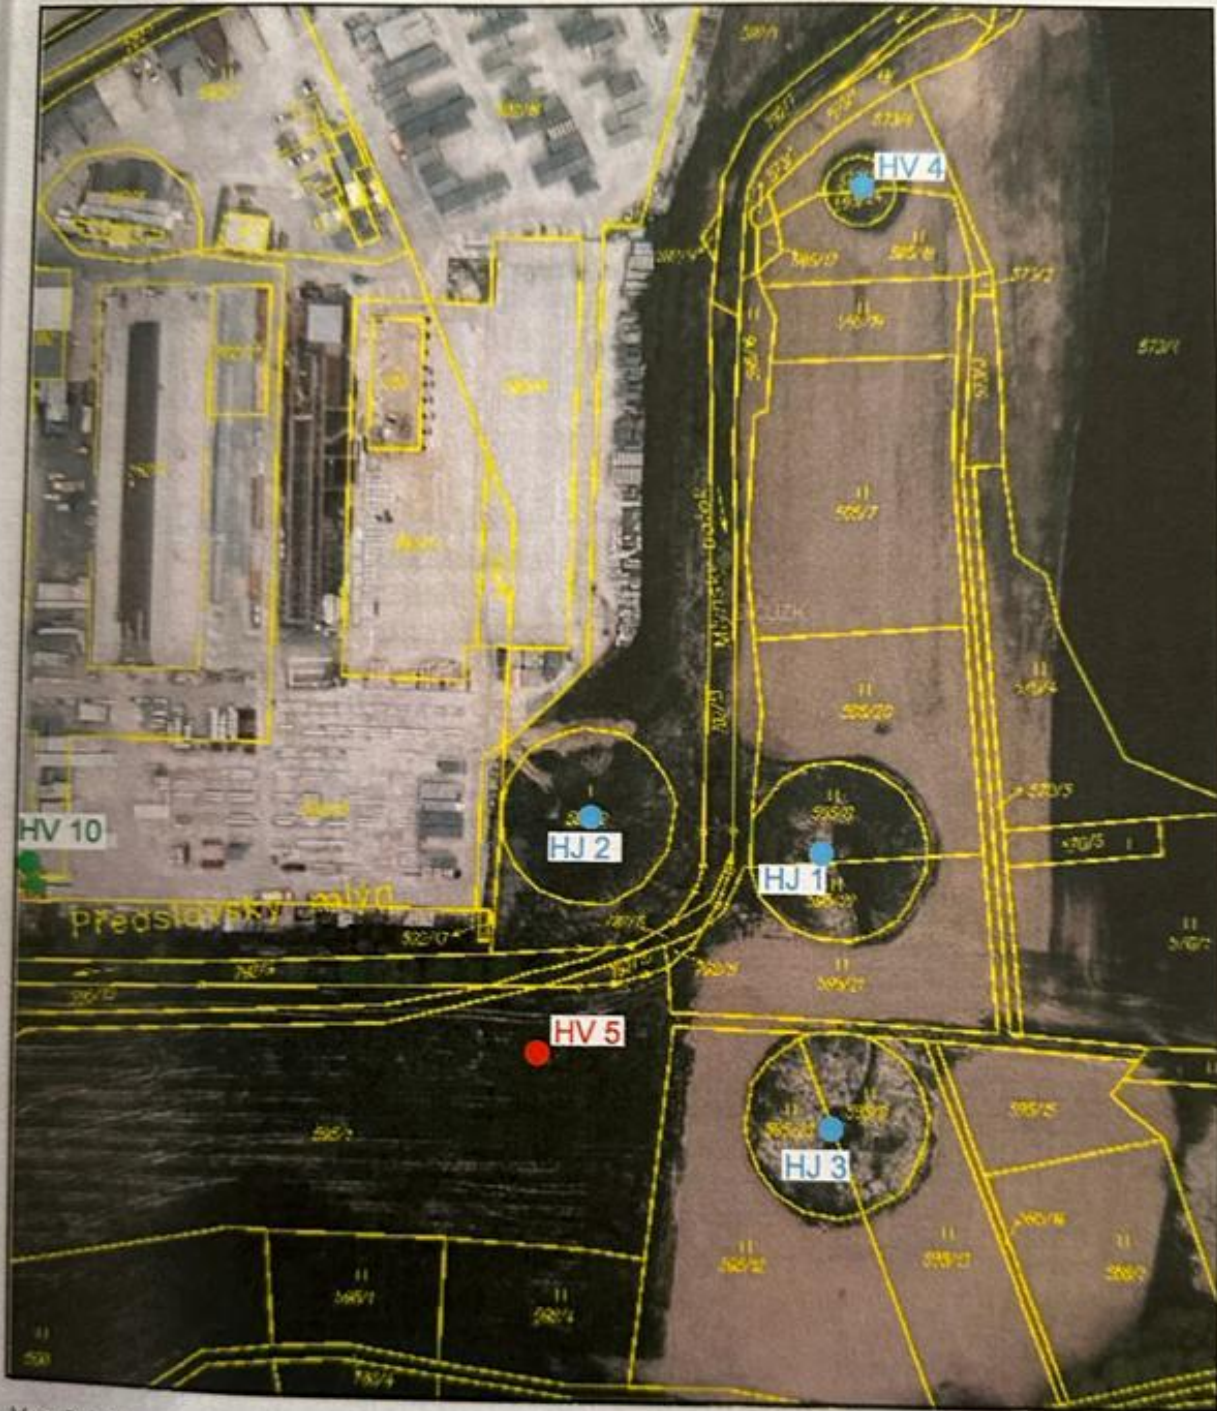
Příloha č. 2

PŘEDSLAV - HG průzkum
Podrobná situace lokality

- původní vodní zdroje
- nový průzkumný vrt

Vrt HV-5 byl hlouben na pozemku p. č. 595/1. Vrtné práce realizovala osádka vrtmistra Zábranského s mobilní vrtnou soupravou ABDS na podvozku Tatra 148 ve dnech 13. – 14. 3. 2018. Použito bylo technologie rotačně příklepového vrtání za použití ponořeného kladiva, kdy jako médium k výnosu vrtné drti bylo použito stlačeného vzduchu. Tato technologie umožňuje průběžné sledování přítoků do vrtu.
